PLAN REGULADOR COMUNAL DE MONTE PATRIA
REGIÓN DE COQUIMBO

PROTECCIÓN PATRIMONIAL
ANEXO 4

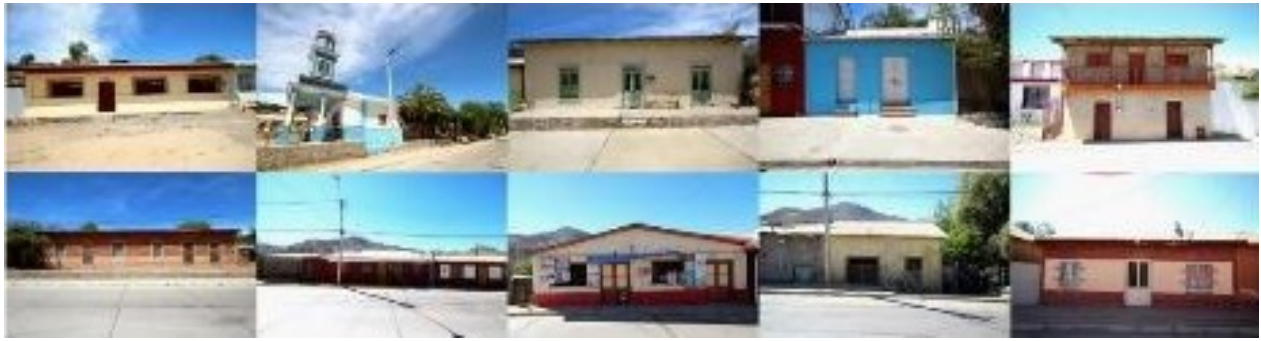
Fig. 2. Edificaciones representativas de la Imagen Urbana de la Localidad de Chañaral Alto

Se configura por una calle principal que se adapta a la topografía del valle y que se enmarca por la fachada continua de los inmuebles de mayor valor. Por el mismo motivo, la acera y la calzada a veces poseen diferencias de nivel importantes. Esta condición singular es un valioso aporte a la imagen urbana de la localidad, siendo la mampostería en piedra canteada presente en los muros de contención, también un elemento valioso. A raíz igualmente de la diferencia de nivel, en los casos más desfavorables la acera se encuentra bajo el nivel de calzada, acumulando aguas lluvias, barro y en algunos casos, aguas servidas en las fachadas, lo que resulta muy perjudicial para el uso y para los edificios compuestos por sistemas constructivos en base a tierra cruda, entre los que se encuentran edificios de alto valor. Por otro lado, el espacio practicable de la acera se reduce bastante con la postación haciendo difícil el tránsito peatonal, lo que demuestra la necesidad tanto de aumentar el espacio de acera y determinar un manejo de los elementos dispuestos en el espacio público. El centro de la localidad se configura por la iglesia emplazada frente a la plaza principal. Este lugar conforma el único lugar de mayor amplitud del espacio público que, formando un espacio significativo de encuentro con sombra. Renovada recientemente, se mantuvieron dos elementos significativos para la comunidad: la glorieta y el monolito. En términos de señalética, no existe mayor desarrollo más que algunos carteles en comercio y plazas. Ninguno de ellos logra articular un sistema o una propuesta para considerar como directriz, evidenciando la necesidad de establecer a futuro una ordenanza que regule señalética, publicidad y propaganda. En un plano más lejano y en los extremos de la localidad, se observan los terrenos agrícolas cultivados. Estos forman parte de un paisaje lejano de alto valor patrimonial que acompaña la trama urbana y contrasta con el conjunto edificado.

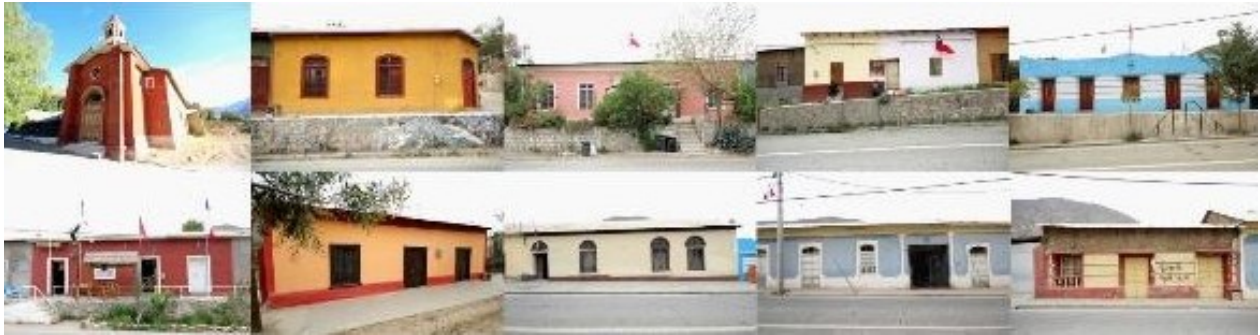
Fig. 4. Edificaciones representativas de la Imagen Urbana de la Localidad de Carén

favorable que los edificios no superen los dos pisos o que se existan intersticios entre ellos, ya que esto permite establecer una relación visual con el valle.

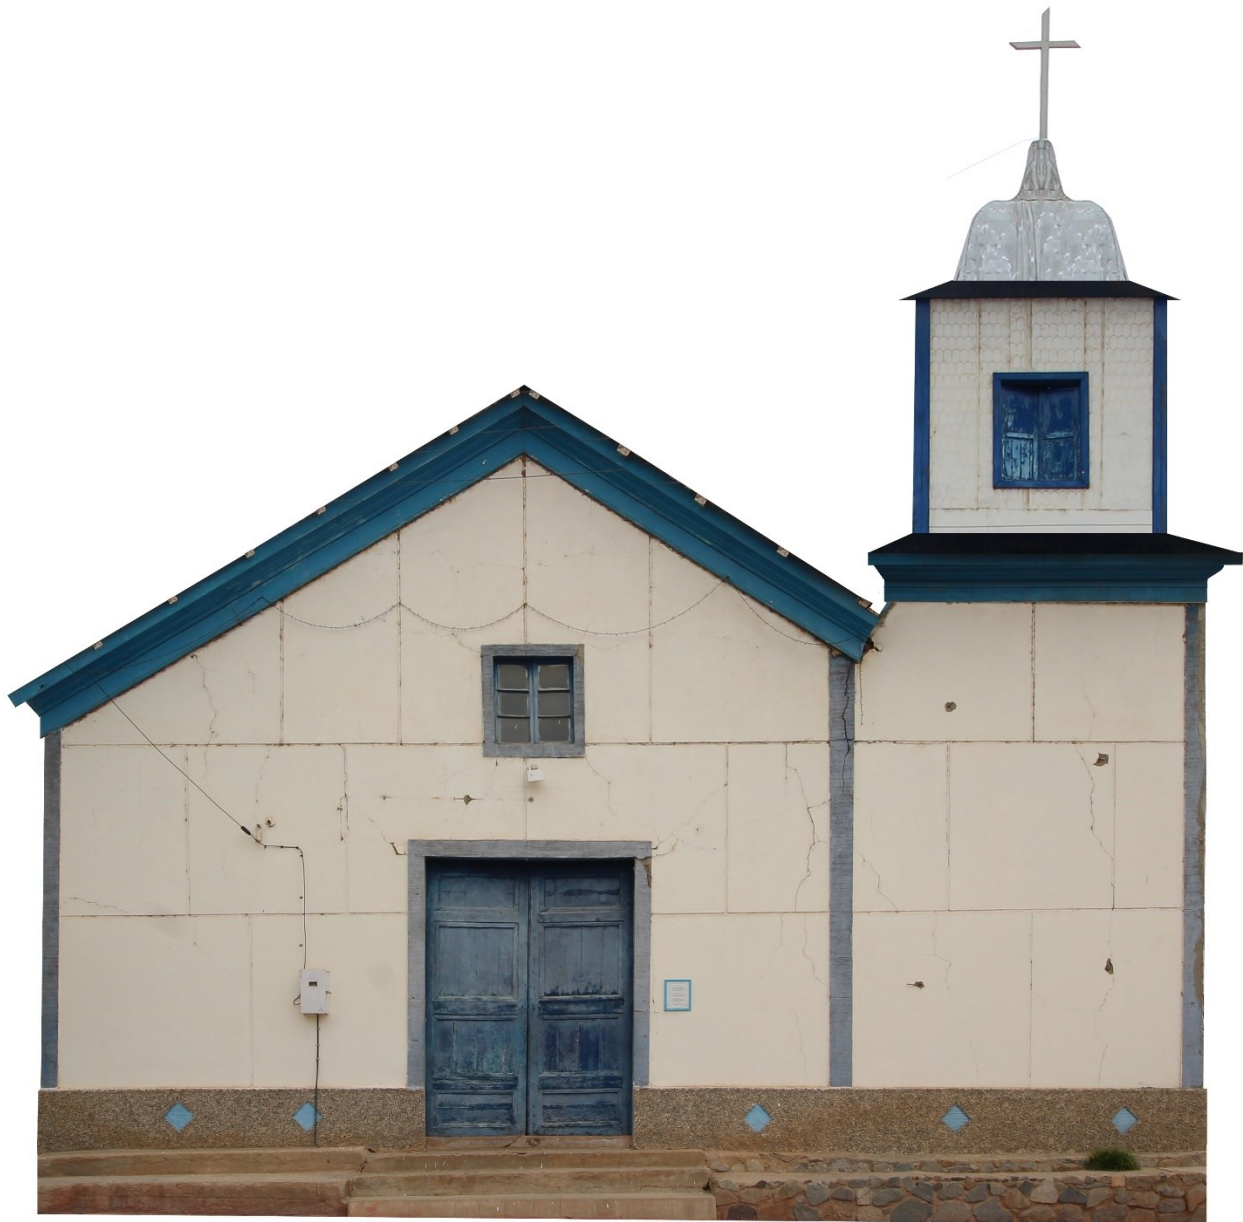
Fig. 6. Tipologías arquitectónicas de la Localidad de Tuluahuén

Tulahuén se diferencia del resto de las localidades por el río que le atraviesa, dividiendo en dos su centro cívico y comercial. Como sucede en gran parte de las localidades, Tulahuén se configura de una calle principal que se adapta a la topografía del valle, enmarcada por la fachada continua de los inmuebles de mayor valor. La acera y la calzada a veces poseen diferencias de nivel necesarias de suplir a través de peldaños. A raíz igualmente de la diferencia de nivel, en los casos más desfavorables la acera se encuentra bajo el nivel de calzada, acumulando aguas lluvias, barro y humedad, lo que resulta muy perjudicial para el uso y para los edificios compuestos por sistemas constructivos en base a tierra cruda, entre los que se encuentran edificios de alto valor. Pese a lo anterior, la calle principal de Tulahuén se mantiene en buen estado de conservación y su topografía es un valioso aporte a la imagen urbana de la localidad. En ese sentido, la mampostería en piedra presente en las diferencias de nivel también configura un elemento valioso y singular. La acera en muchos tramos deja espacio para acequias, como elemento singular que aporta a la imagen particular de la localidad, sin embargo, el espacio practicable de ésta se reduce bastante con la postación, los paraderos improvisados, asientos, vegetación y desniveles, haciendo difícil el tránsito peatonal, lo que demuestra la necesidad tanto de aumentar el espacio de acera y determinar un manejo de los elementos dispuestos en el espacio público. El centro de la localidad se configura por la iglesia emplazada frente a la plaza principal. Este lugar conforma el único lugar de mayor amplitud del espacio público, que sin tener especies vegetales ni mobiliario relevante, configuran un espacio de estar y esparcimiento para la comunidad. Lo mismo sucede con la acera que se encuentra al poniente del río, la que da paso a un espacio de permanencia para la comunidad. Esto es posible también por el comercio que enfrenta y la diferencia de nivel que posee con respecto a la calzada. Los murales no son un elemento frecuente en las localidades analizadas, puesto que la fachada continua no da pie a muros ciegos para dicha práctica. Del registro realizado, solo en Tulahuén se observa un caso y se enfoca en mostrar la identidad de la localidad. En algunos casos es posible encontrar rayados en muros de contención de acera, pero no configuran elementos de valor,

sino más bien, un daño al espacio público. En términos de señalética, no existe mayor desarrollo más que algunos carteles en comercio y plazas. Ninguno de ellos logra articular un sistema o una propuesta para considerar como directriz, evidenciando la necesidad de establecer a futuro una ordenanza que regule señalética, publicidad y propaganda. En un plano más lejano y en los extremos de la localidad, se observan los terrenos agrícolas cultivados que siguen la topografía del lugar. Estos forman parte de un paisaje lejano de alto valor patrimonial que acompaña la trama urbana de Tuluahuén y contrasta con el conjunto edificado.

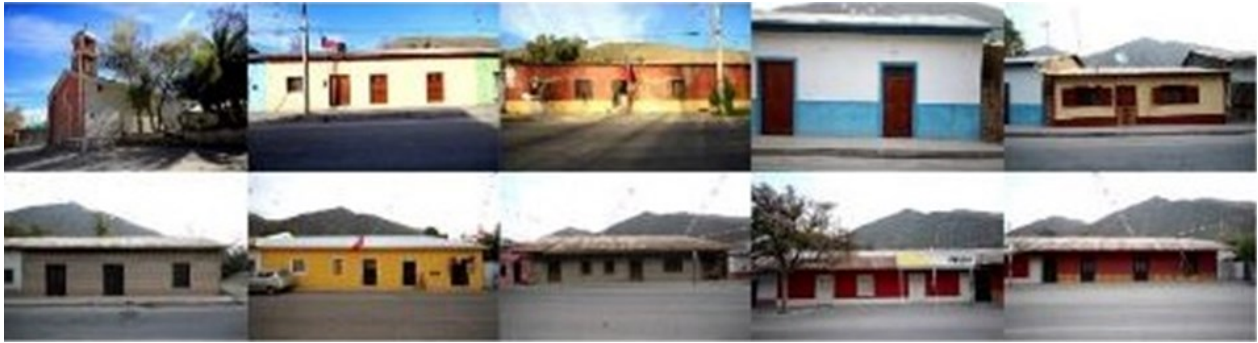
Fig. 7. Edificaciones representativas de la Imagen Urbana de la Localidad de Rapel

Como sucede en gran parte de las localidades de Monte Patria, Rapel se configura de una calle principal que se adapta a la topografía del valle, enmarcada por la fachada continua de los inmuebles de mayor valor. Es una de las localidades más llanas de las cinco estudiadas, aunque la acera y la calzada a veces poseen diferencias de nivel necesarias de suplir a través de peldaños. A raíz igualmente de la diferencia de nivel, en los casos más desfavorables la acera se encuentra bajo el nivel de calzada, acumulando aguas lluvias, barro y humedad en las fachadas, lo que resulta muy perjudicial para el uso y para los edificios compuestos por sistemas constructivos en base a tierra cruda, entre los que se encuentran edificios de alto valor. Pese a lo anterior, la calle principal de Rapel se mantiene en buen estado de conservación y su topografía es un valioso aporte a la imagen urbana de la localidad. En ese sentido, la mampostería en piedra presente en muros de contención también configura un elemento valioso y singular. Por otro lado, el espacio practicable de la acera se reduce bastante con la postación haciendo difícil el tránsito peatonal, lo que demuestra la necesidad tanto de aumentar el espacio de acera y determinar un manejo de los elementos dispuestos en el espacio público. En términos de señalética, no existe mayor desarrollo más que algunos carteles en comercio y plazas. Ninguno de ellos logra articular un sistema o una propuesta para considerar como directriz, evidenciando la necesidad de establecer a futuro una ordenanza que regule señalética, publicidad y propaganda. El centro de la localidad se configura por la iglesia emplazada frente a la plaza principal. Este lugar conforma el único lugar de mayor amplitud del

espacio público, que, sin tener especies vegetales ni mobiliario relevante, forman un espacio significativo de encuentro con sombra que se complementa con los edificios de gran alero situados al frente.

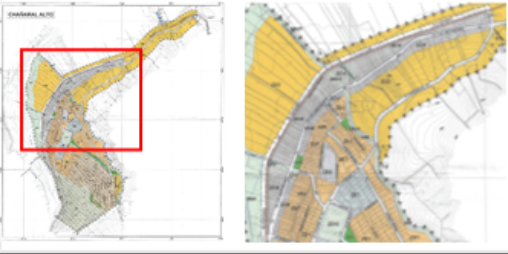
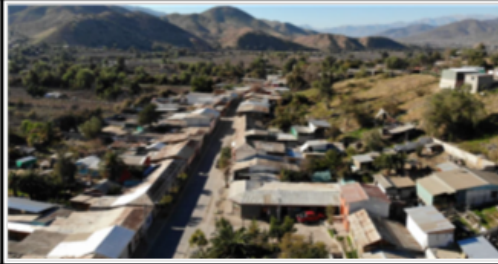
2.- PLANO DE UBICACIÓN			3.- FOTOGRAFÍA DE LA ZONA

FICHA DE VALORACIÓN CIRCULAR DDU 400 ZONA DE CONSERVACIÓN HISTÓRICA		CÓDIGO ZCH_01	
1.- IDENTIFICACIÓN DE LA ZONA					
REGIÓN COQUIMBO		COMUNA MONTE PATRIA		DENOMINACIÓN DE LA ZONA ZCH CHAÑARAL ALTO	
LÍMITES DE LA ZONA (DESCRIPCIÓN - REFERENCIAS)					
Se caracteriza por corresponder al sector fundacional de la localidad, en torno a Av. Los Libertadores, en tres tramos de 1,2 km de longitud total. Con una extensión de 10 ha., la cual en su lado nor-poniente se extiende hasta la proyección de Av. Costanera y hacia el sur-oriente en una línea imaginaria de profundidad variable (25 m promedio) de la línea oficial. En su centro se ubica Iglesia de Chañaral Alto y plaza local.

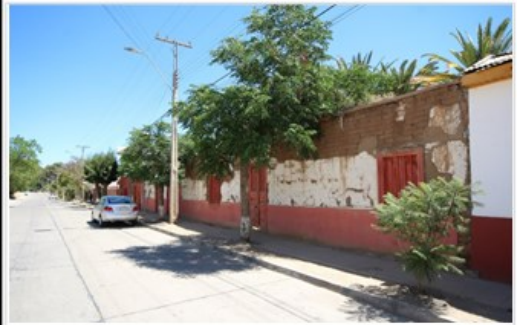
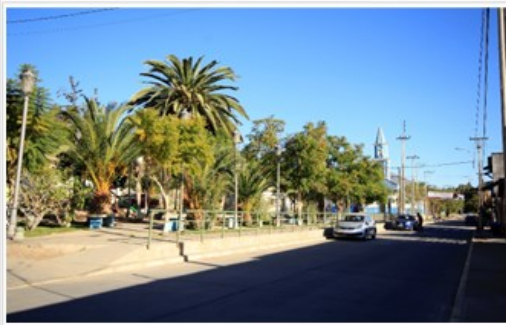
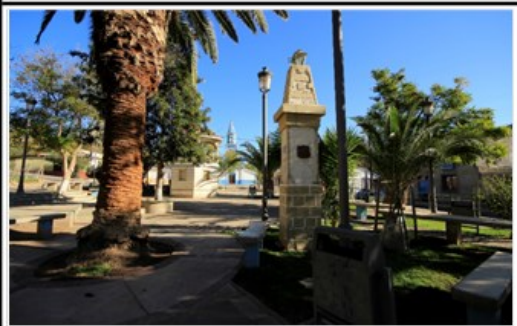
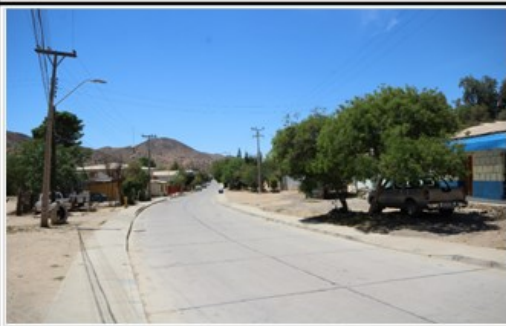
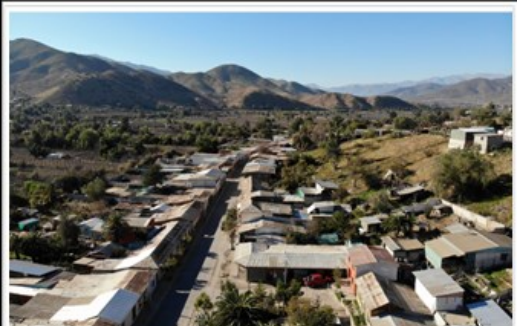
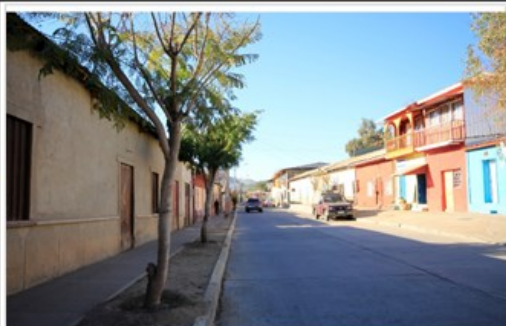
11. FOTOGRAFÍAS GENERALES DE LA ZONA

12. CONCLUSIONES Y RECOMENDACIONES PARA SU INTERVENCIÓN	
<p>Zona presenta atributos para su protección de elementos de valor, contenidos en elementos de sus edificaciones como de su espacio público, así como una volumetría lineal en torno a calle principal y sistema de agrupamiento continuo que es de interés conservar.</p> <p>Asimismo posee inmueble singular y relevante (iglesia) el cual reúne condiciones para su protección como inmueble de conservación para asegurar resguardo de sus elementos constituyentes.</p>

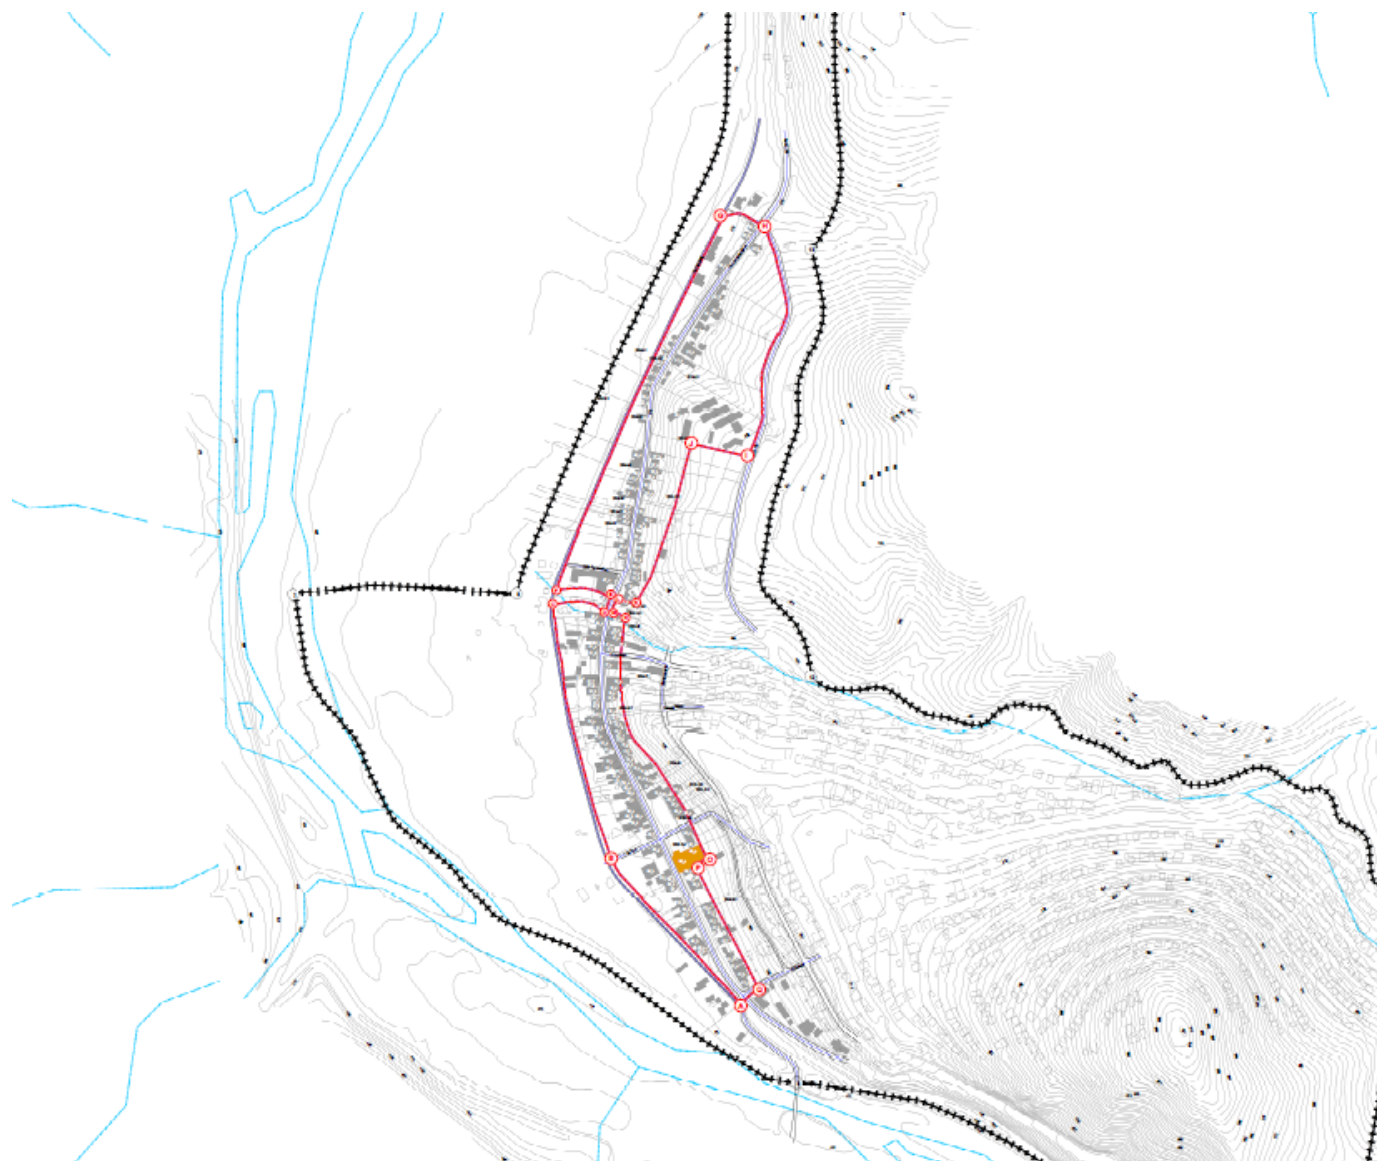
Polígono ZCH de Chañaral Alto		
Vértices	POINT_X	POINT_Y
A	307193.3116	6581280.045
B	307202.7588	6581541.348
C	307415.9828	6581891.263
D	307462.5967	6581831.193
E	307479.9751	6581840.113
F	307432.9893	6581902.581
G	307995.1469	6582118.561
H	308028.6537	6582067.176
I	307771.5536	6581842.838
J	307725.6126	6581915.398
K	307500.8069	6581806.459
L	307486.3722	6581830.853
M	307466.755	6581821.685
N	307477.8835	6581805.704
O	307309.9026	6581466.959
P	307290.9449	6581472.973
Q	307227.7014	6581277.34

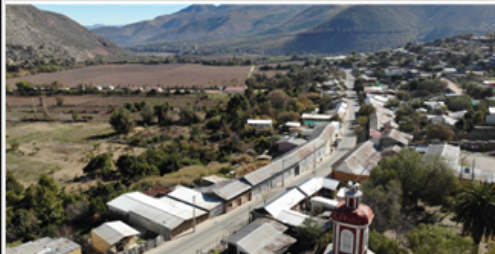
2.- PLANO DE UBICACIÓN			3.- FOTOGRAFÍA DE LA ZONA

FICHA DE VALORACIÓN CIRCULAR DDU 400 ZONA DE CONSERVACIÓN HISTÓRICA		CÓDIGO	
				ZCH_02	
1.- IDENTIFICACIÓN DE LA ZONA					
REGIÓN		COMUNA		DENOMINACIÓN DE LA ZONA	
COQUIMBO		MONTE PATRIA		ZCH DE CAREN	
LÍMITES DE LA ZONA (DESCRIPCIÓN - REFERENCIAS)					
Sector fundacional de la localidad. Se define como la zona en torno a Calle Enrique M. (ruta D-597), con un área de 5,37 há. Hacia el oriente se extiende hasta calles Camino a Cementerio y a Pedregal, y hacia el poniente hasta línea imaginaria paralela a L.O. y variable entre 30 a 60 m. Iglesia y plaza se ubica al oriente de la vía, por sobre su nivel.

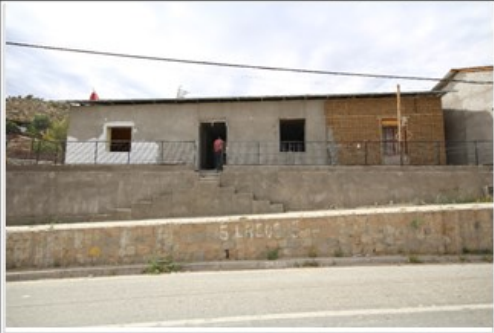
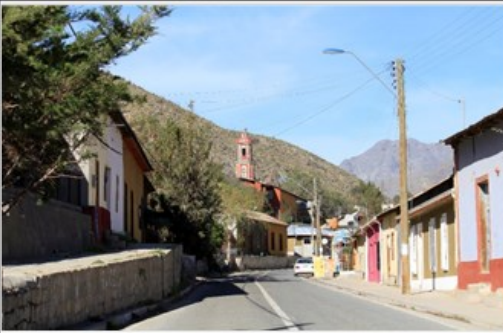
9.- CARACTERISTICAS MORFOLOGICAS Y ARQUITECTONICAS PREDOMINANTES DE LA ZONA					
TIPOLOGIA PREDOMINANTE					
EMPLAZAMIENTO EN MANZANA			TIPO DE CUBIERTA		
MANZANA COMPLETA	<input checked="" type="checkbox"/>		HORIZONTAL	<input type="checkbox"/>	
EDIFICIOS ESQUINA	<input type="checkbox"/>		INCLINADA	<input checked="" type="checkbox"/>	
DISPERSO EN LA MANZANA	<input type="checkbox"/>		CURVA	<input type="checkbox"/>	
OTRO: _____			OTRO: _____		
ELEMENTOS ARQUITECTONICOS SIGNIFICATIVOS

RELACION CON ESPACIO PUBLICO					
SISTEMA AGRUPAMIENTO		ALTURA		LINEA DE EDIFICACIÓN	
EDIFICACION AISLADA	<input type="checkbox"/>	N° PISOS	METROS	CON ANTEJARDIN	<input type="checkbox"/>
EDIFICACION PAREADA	<input type="checkbox"/>	1	3-5	EN LINEA DE CIERRO	<input checked="" type="checkbox"/>
EDIFICACION CONTINUA	<input checked="" type="checkbox"/>			CON RETRANQUEO	<input type="checkbox"/>
MATERIALIDAD

ESTRUCTURA (Clasif. OGUC)		CUBIERTA	FACHADA	OTROS	
CLASE F		ZINC -TOTORA	ESTUCO BARRO-CEMENTO	MAMPOS./PIRCAS DE PIEDRA	
GRADO DE HOMOGENEIDAD DE LOS INMUEBLES EN LA ZONA			GRADO DE SUSTITUCIÓN Y/O ALTERACIÓN DE LOS INMUEBLES EN SU CONJUNTO		
MENOS DE 20%	<input type="checkbox"/>		MENOS DE 20%	<input type="checkbox"/>	
ENTRE 20% Y 40%	<input type="checkbox"/>		ENTRE 20% Y 40%	<input checked="" type="checkbox"/>	
ENTRE 40% Y 60%	<input type="checkbox"/>		ENTRE 40% Y 60%	<input type="checkbox"/>	
ENTRE 60% Y 80%	<input checked="" type="checkbox"/>		ENTRE 60% Y 80%	<input type="checkbox"/>	
MAS DE 80%	<input type="checkbox"/>		MAS DE 80%	<input type="checkbox"/>	
ESTADO DE CONSERVACIÓN GENERAL DE LA ZONA					
CONSTRUCCIONES			INFRAESTRUCTURA		
BUENO	<input type="checkbox"/>		BUENO	<input type="checkbox"/>	
REGULAR	<input checked="" type="checkbox"/>		REGULAR	<input checked="" type="checkbox"/>	
MALO	<input type="checkbox"/>		MALO	<input type="checkbox"/>

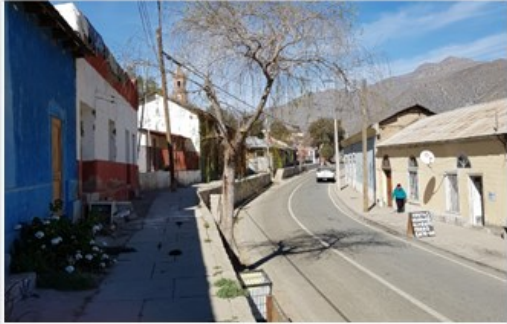
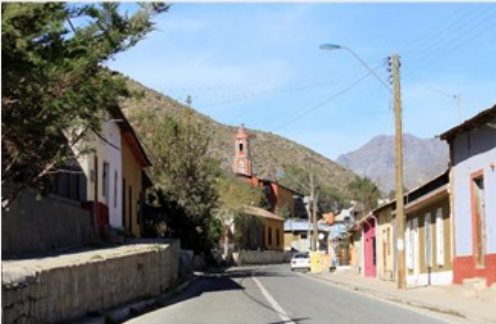
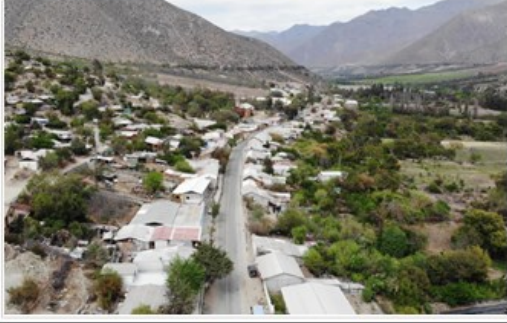
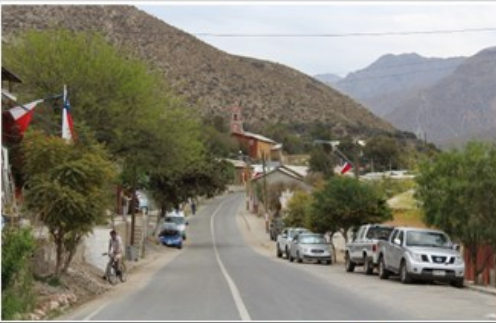
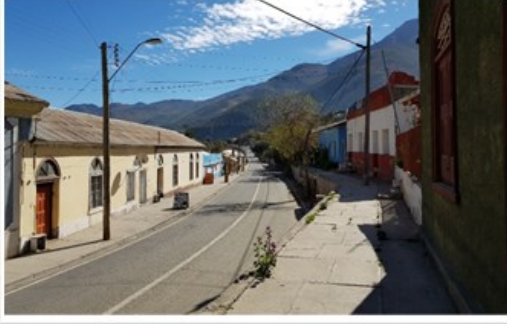
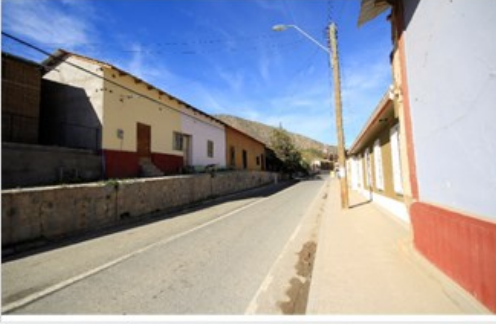
11. FOTOGRAFÍAS GENERALES DE LA ZONA

12. CONCLUSIONES Y RECOMENDACIONES PARA SU INTERVENCIÓN	
<p>Zona presenta atributos para su protección de elementos de valor, contenidos en elementos de sus edificaciones como de su espacio público (zócalos de mampostería y pirca de piedra), así como una volumetría lineal en torno a calle principal y sistema de agrupamiento continuo que es de interés conservar.</p> <p>Asimismo posee inmueble singular y relevante (iglesia) el cual reúne condiciones para su protección como inmueble de conservación para asegurar resguardo de sus elementos constituyentes.</p>

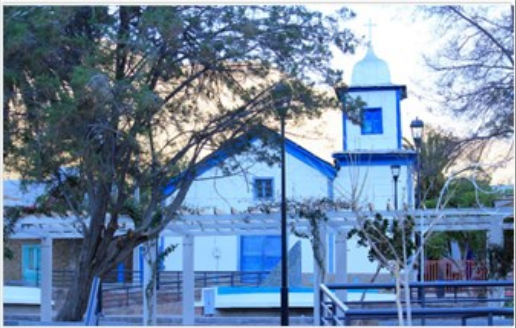
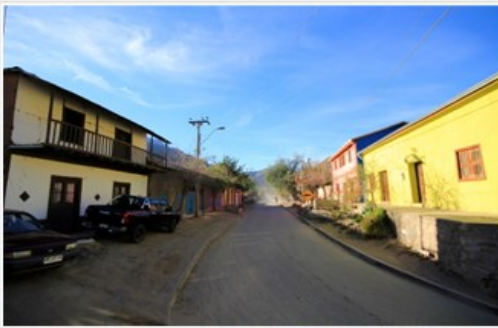
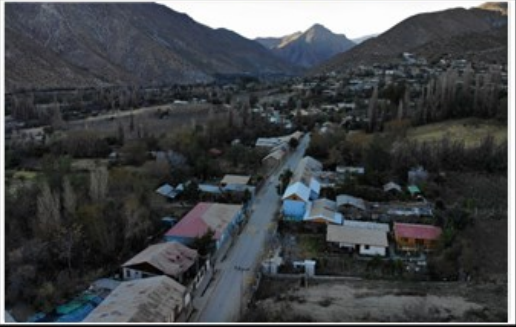
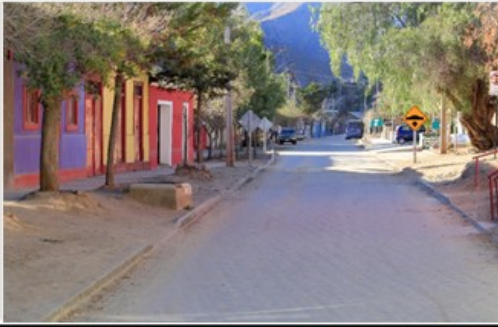
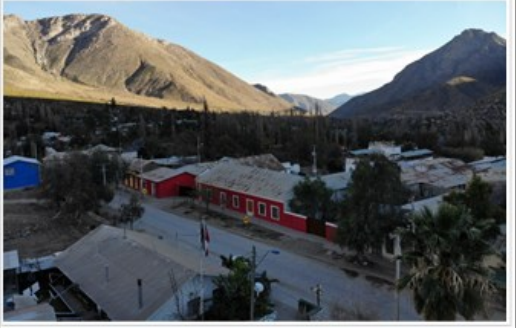
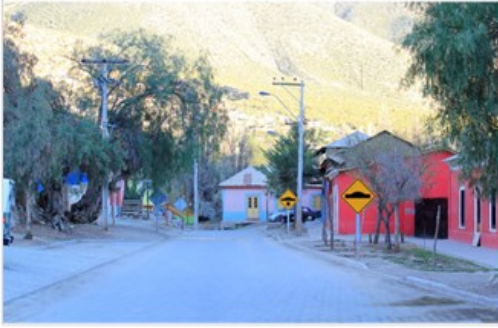
11. FOTOGRAFÍAS GENERALES DE LA ZONA

12. CONCLUSIONES Y RECOMENDACIONES PARA SU INTERVENCIÓN	
<p>Zona presenta atributos para su protección de elementos de valor, contenidos en elementos de sus edificaciones como de su espacio público, así como una volumetría lineal en torno a calle principal y sistema de agrupamiento continuo que es de interés conservar.</p> <p>Asimismo posee inmueble singular y relevante (iglesia) el cual reúne condiciones para su protección como inmueble de conservación para asegurar resguardo de sus elementos constituyentes.</p>

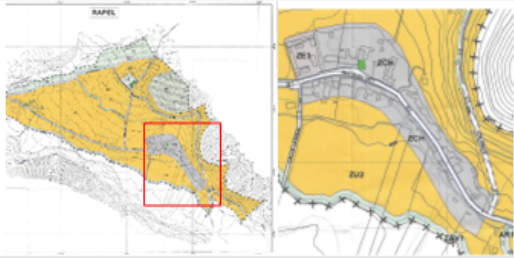
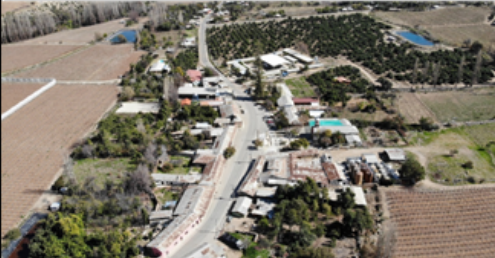
2.- PLANO DE UBICACIÓN			3.- FOTOGRAFÍA DE LA ZONA

FICHA DE VALORACIÓN CIRCULAR DDU 400 ZONA DE CONSERVACIÓN HISTÓRICA		CÓDIGO ZCH_04	
1.- IDENTIFICACIÓN DE LA ZONA					
REGIÓN COQUIMBO		COMUNA MONTE PATRIA		DENOMINACIÓN DE LA ZONA ZCH RAPEL	
LÍMITES DE LA ZONA (DESCRIPCIÓN - REFERENCIAS)					
Sector fundacional de la localidad. Se define como la zona en torno a calle Matta (ruta D557), con un área de 6,88 há. Se extiende a lo largo de 560 m de vía, hasta línea imaginaria paralela a L.O. y variable entre 20 y 120 m a cada lado de la vía. En centro y al norte de vía se ubica plaza e iglesia.

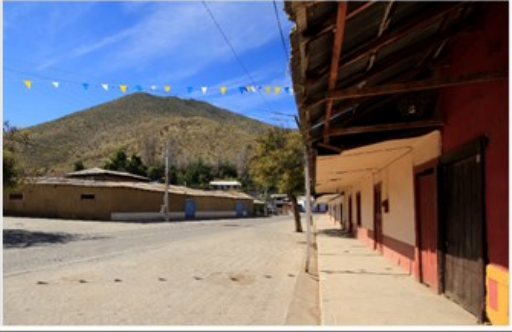
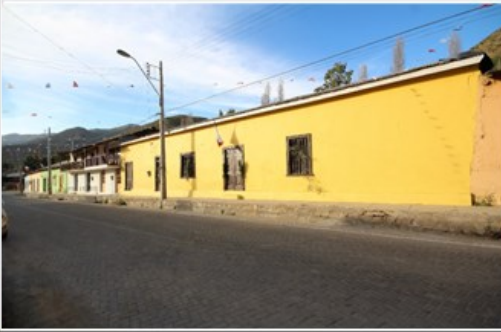
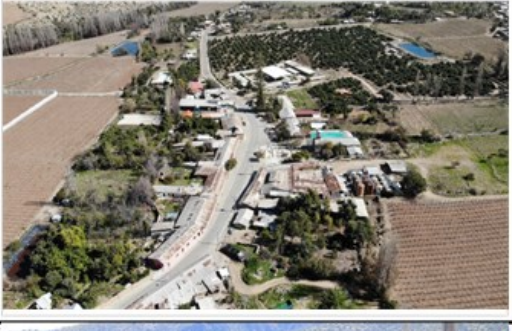
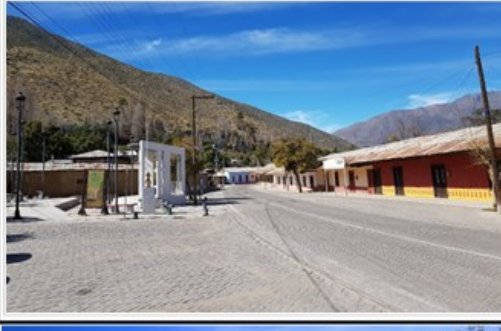
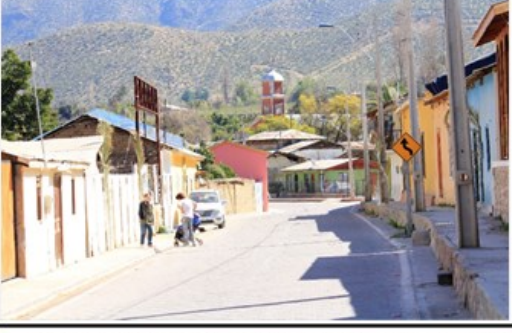
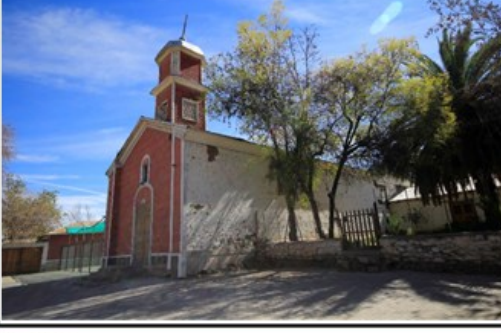
11. FOTOGRAFÍAS GENERALES DE LA ZONA

12. CONCLUSIONES Y RECOMENDACIONES PARA SU INTERVENCIÓN	
<p>Zona presenta atributos para su protección de elementos de valor, contenidos en elementos de sus edificaciones como de su espacio público, así como una volumetría lineal en torno a calle principal y sistema de agrupamiento continuo que es de interés conservar.</p> <p>Asimismo posee inmueble singular y relevante (iglesia) el cual reúne condiciones para su protección como inmueble de conservación para asegurar resguardo de sus elementos constituyentes.</p>

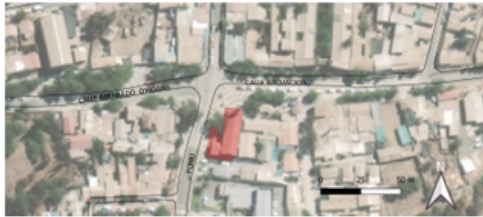
2.- PLANO DE UBICACIÓN		3.- FOTO DEL INMUEBLE

4.- RESEÑA DE VALORES Y ATRIBUTOS PATRIMONIALES DEL INMUEBLE					
VALOR URBANO					
Edificio más alto del sector, siendo su campanario un hito urbano. Edificio que a pesar de no seguir fachada continua, cumbreira paralela a la calle ni proporción de llenos y vacíos característicos de Monte Patria, posee un valor patrimonial a raíz de su singularidad volumétrica y porque su destino es un aporte para la localidad por el servicio social y cultural que entrega.					
VALOR ARQUITECTÓNICO					
Conformado de una nave única, a la que se anexa la sacristía, de menor altura, resultando en una planta en forma de "L". El acceso está marcado por la torre del campanario, de estructura de madera de gran escuadría y cerrada por entablado de madera, dispuesto en horizontal. El Sistema constructivo simple de adobe, con contrafuertes y entramado de madera para cubierta y torre. Muros pintados a dos colores, uno principal para fondo y otro secundario para resalte de elementos ornamentales y constructivos.

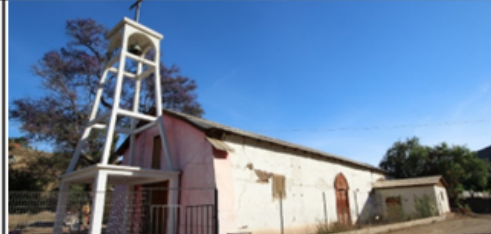
2.- PLANO DE UBICACIÓN		3.- FOTO DEL INMUEBLE

4.- RESEÑA DE VALORES Y ATRIBUTOS PATRIMONIALES DEL INMUEBLE					
VALOR URBANO					
Edificio más alto del sector, siendo su campanario un hito urbano. Edificio que a pesar de no seguir fachada continua, cumbre paralela a la calle ni proporción de llenos y vacíos característicos de Monte Patria, posee un valor patrimonial a raíz de su singularidad volumétrica y porque su destino es un aporte para la localidad por el servicio que entrega.					
VALOR ARQUITECTÓNICO					
Conformado por una nave central sumada a una torre (sobre la nave o a un costado de ella). Sistema constructivo en albañilería simple de adobe, con contrafuertes y entramado de madera para cubierta y torre. Muros pintados a dos colores, uno principal para fondo y otro secundario para resalte de elementos ornamentales y constructivos.					
VALOR HISTÓRICO					
Inmueble de mayor data (siglo XIX), da cuenta de pasado colonial y agrícola del sector, ya que su origen se remonta a las antiguas haciendas y estancias localizadas en el sector, en cuyo complejo era considerado un oratorio. La primera versión habría sido edificada en 1677, pero el inmueble actual data de 1888. Esta fecha es coincidente con la construcción del ferrocarril Longitudinal Norte y la consiguiente estación construida en la localidad. Esta habría sido parte del tramo Ovalle a San Marcos.

DESCRIPCIÓN DEL INMUEBLE					DETALLE(S) CONSTRUCTIVOS				
<p>Edificio de planta cruz latina y una torre contemporánea emplazada en fachada, la que reemplaza antigua torre.</p> <p>Su fachada se orienta hacia el norte y se emplaza frente a un espacio abierto que sirve de atrio y plaza.</p>

OBSERVACIONES CONTEXTO URBANO / CONDICIONES GEOGRÁFICAS			
<p>Se emplaza en un sector de imagen rural, apartado del centro considerado de alto valor, al extremo sur de Huatulame. Entorno inmediato carece de aceras y calzada se encuentra sin pavimentar.</p>			
12. CONCLUSIONES Y RECOMENDACIONES PARA SU INTERVENCIÓN			
<p>Al ser inmueble singular en su contexto, poseer una escala de magnitud considerable y características morfológicas particulares, se recomienda la conservación íntegra de los elementos que la constituyen en su envolvente y componentes estructurales, así como elementos de terminación y ornamento como cruz, campanario, puertas de madera sólida, decorados y molduras exteriores, etc.</p>

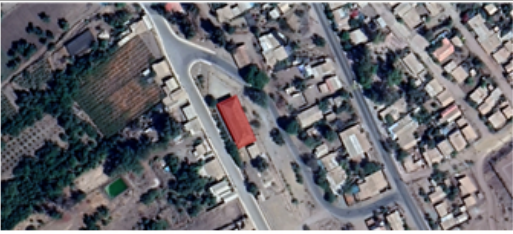
2.- PLANO DE UBICACIÓN		3.- FOTO DEL INMUEBLE

4.- RESEÑA DE VALORES Y ATRIBUTOS PATRIMONIALES DEL INMUEBLE					
VALOR URBANO					
Edificio significativo del sector, debido a su presencia urbana. Edificio que a pesar de no seguir fachada continua, posee un valor patrimonial a raíz de su singularidad volumétrica visible desde distintas perspectivas en el recorrido por Huatulame, principalmente como remate norte de la calle antigua.					
VALOR ARQUITECTÓNICO					
Arquitectónicamente destaca tanto por su tamaño como por su construcción de madera de gran escuadría, rellena con ladrillos cocidos, de forma semejante a otras construcciones ferroviarias de la zona. La techumbre, de pendiente inclinada, cuenta con aleros generosos en el exterior, sujetos sobre pescantes de madera ligeramente ornamentados. Al interior cobran protagonismo dentro del gran espacio diáfano las cerchas de madera y metal que sujetan la cubierta.

VALOR HISTÓRICO					
Inmueble de mayor data (siglo XIX), da cuenta de pasado colonial y agrícola del sector. La construcción del ferrocarril Longitudinal Norte data de 1888 siendo parte del tramo Ovalle a San Marcos. Para los habitantes la presencia del ferrocarril fue un factor fundamental en el desarrollo del poblado, relevándose la importancia social de la estación, pues era un punto de encuentro y "la distracción de la época para todos los habitantes", a su vez que se consideraba como el centro de la actividad comercial y cumplía otros usos sociales al abastecer de agua en tiempos de sequía o funcionar como escuela de emergencia.					
VALOR ECONÓMICO					
Posee un valor turístico importante para la localidad, potencial atractivo turístico de interés y relevancia regional y local.					
VALOR SOCIAL					
Reconocido como uno de los elementos de mayor valor por la comunidad, tanto por su historia como por su condición de hito urbano.

12. CONCLUSIONES Y RECOMENDACIONES PARA SU INTERVENCIÓN			
<p>Al ser inmueble singular en su contexto, poseer una escala de magnitud considerable y características morfológicas particulares, se recomienda la conservación íntegra de los elementos que la constituyen en su envolvente y componentes estructurales, así como elementos de terminación y ornamento, puertas de madera sólida, decorados y molduras exteriores, etc.</p>

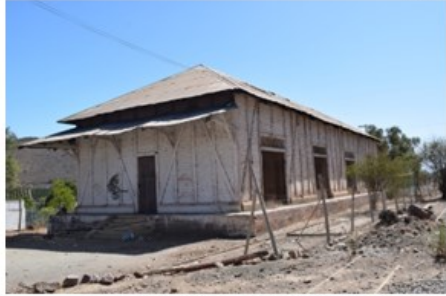
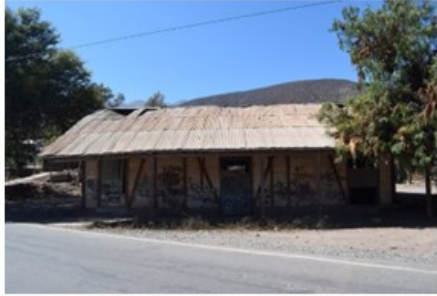
13. FOTOGRAFÍAS	
FACHADAS

ELEMENTOS SIGNIFICATIVOS DEL INMUEBLE (INTERIOR - CONSTRUCTIVO - ORNAMENTAL)

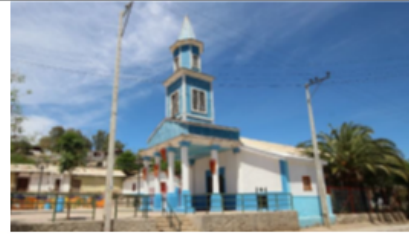
2.- PLANO DE UBICACIÓN		3.- FOTO DEL INMUEBLE

4.- RESEÑA DE VALORES Y ATRIBUTOS PATRIMONIALES DEL INMUEBLE					
VALOR URBANO					
Edificio más alto del sector, siendo su campanario un hito urbano. Edificio que a pesar de no seguir fachada continua, ni proporción de llenos y vacíos característicos de la localidad, posee un valor patrimonial a raíz de su singularidad volumétrica y porque su destino es un aporte para la localidad por el servicio que entrega. Posee atrio – plaza en su frente, principales espacios públicos de la localidad.					
VALOR ARQUITECTÓNICO					
Conformado por una nave central sumada a una torre de dos cañas (sobre atrio, centrada), presenta frontón y pilares de orden clásico en fachada, en madera, siendo un elemento singular y característico. Sistema constructivo en albañilería simple de adobe, sin contrafuertes y entramado de madera para cubierta y torre. Muros pintados a dos colores, uno principal para fondo y otro secundario para resalte de elementos ornamentales y constructivos.

VALOR HISTÓRICO					
Inmueble data de 1899, da cuenta de pasado colonial y agrícola del sector. Su iglesia habría sido construida a partir de 1880 e inaugurada en 1899. Esta fecha es coincidente con la construcción del ferrocarril Longitudinal Norte y la consiguiente estación construida en la localidad. Esta habría sido parte del tramo Ovalle a San Marcos.					
VALOR ECONÓMICO					
Posee un valor turístico importante para la localidad, potencial atractivo turístico de interés y relevancia regional y local.					
VALOR SOCIAL					
Reconocido como uno de los elementos de mayor valor por la comunidad, tanto por su programa como por su condición de hito urbano.

12. CONCLUSIONES Y RECOMENDACIONES PARA SU INTERVENCIÓN			
<p>Al ser inmueble singular en su contexto y poseer características morfológicas particulares, se recomienda la conservación íntegra de los elementos que la constituyen en su envolvente y componentes estructurales, así como elementos de terminación y ornamentación descritos.</p>

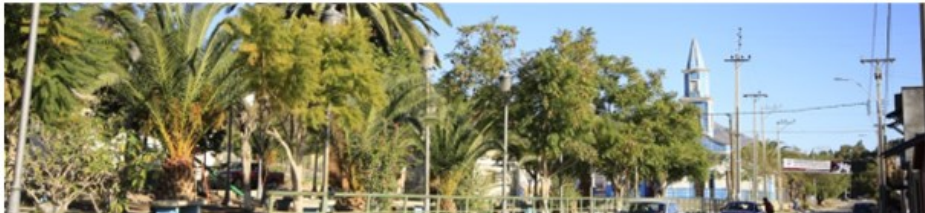
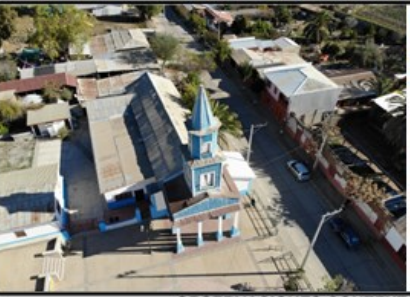
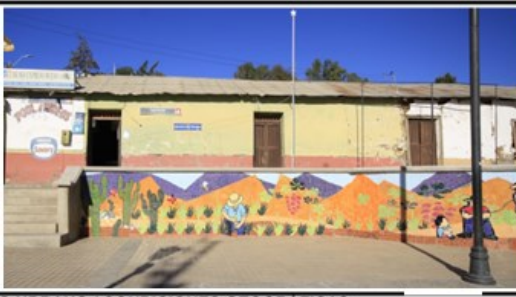
11. RELACIÓN DEL INMUEBLE CON SU CONTEXTO			
FOTOGRAFIA CONTEXTO URBANO

OBSERVACIONES CONTEXTO URBANO / CONDICIONES GEOGRÁFICAS			
<p>Se emplaza en la Plaza de Chañaral Alto. Es un equipamiento reconocible dentro del espacio urbano.</p>

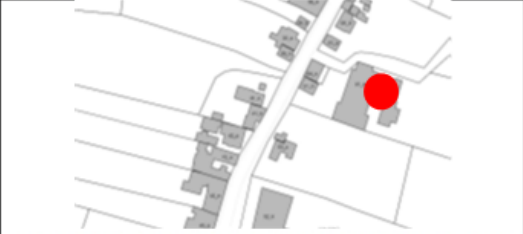
2.- PLANO DE UBICACIÓN		3.- FOTO DEL INMUEBLE

4.- RESEÑA DE VALORES Y ATRIBUTOS PATRIMONIALES DEL INMUEBLE					
VALOR URBANO					
Edificio más alto del sector, siendo su campanario un hito urbano. Edificio que a pesar de no seguir fachada continua, ni proporción de llenos y vacíos característicos de la localidad, posee un valor patrimonial a raíz de su singularidad volumétrica y porque su destino es un aporte para la localidad por el servicio que entrega.					
VALOR ARQUITECTÓNICO					
Conformado por una nave central sumada a una torre de dos cañas (sobre nártex, centrada), presenta capilla lateral demolida y un precario estado estructural en general, evidenciando grietas en sus paramentos y asentamientos de elementos. Sistema constructivo en albañilería simple de adobe, sin contrafuertes y entramado de madera para cubierta y torre. Muros pintados a dos colores, uno principal para fondo y otro secundario para resalte de elementos ornamentales y constructivos.

VALOR HISTÓRICO					
Inmueble data de 1824, da cuenta de pasado colonial y agrícola del sector. Iglesia habría tenido su precedente en el Oratorio de Carén, que data del año 1737, la que posteriormente fue denominada como iglesia en 1811. No obstante el edificio actual data de 1824.					
VALOR ECONÓMICO					
Posee un valor turístico importante para la localidad, potencial atractivo turístico de interés y relevancia regional y local.					
VALOR SOCIAL					
Reconocido como uno de los elementos de mayor valor por la comunidad, tanto por su programa como por su condición de hito urbano.

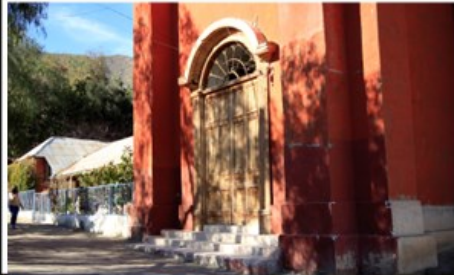
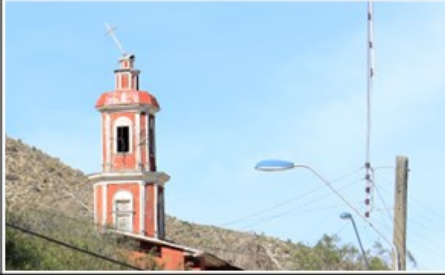
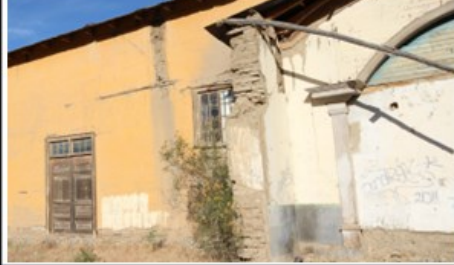
ELEMENTOS SIGNIFICATIVOS DEL INMUEBLE (INTERIOR - CONSTRUCTIVO - ORNAMENTAL)

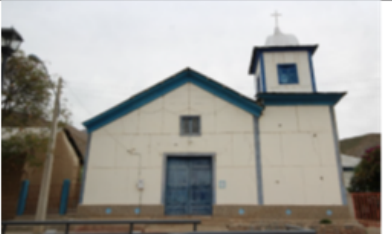
2.- PLANO DE UBICACIÓN		3.- FOTO DEL INMUEBLE

4.- RESEÑA DE VALORES Y ATRIBUTOS PATRIMONIALES DEL INMUEBLE					
VALOR URBANO					
Edificio más alto del sector, siendo su campanario un hito urbano. Edificio que a pesar de no seguir fachada continua, ni proporción de llenos y vacíos característicos de la localidad, posee un valor patrimonial a raíz de su singularidad volumétrica y porque su destino es un aporte para la localidad por el servicio que entrega. Posee atrio – plaza en su frente, principales espacios públicos de la localidad.					
VALOR ARQUITECTÓNICO					
Conformado por una nave central sumada a una torre de una caña y ubicada al poniente del eje de simetría, siendo un elemento singular y característico. Sistema constructivo en albañilería simple de adobe, con contrafuertes y entramado de madera para cubierta y torre. Muros pintados a dos colores, uno principal para fondo y otro secundario para resalte de elementos ornamentales y constructivos.

VALOR HISTÓRICO					
La primera iglesia habría sido construida en 1839 bajo el nombre de Oratorio de Tuluahuén. El actual inmueble dataría de 1889, fecha coincidente con la construcción del ferrocarril Longitudinal Norte y con el período de redescubrimiento del yacimiento de lapislázuli en la zona. Se estima que este habría sido uno de los motivos por los cuales se construyó el ferrocarril en el lugar. Se realiza la fiesta religiosa tradicional que conmemora el aniversario del pueblo el día 12 de octubre.					
VALOR ECONÓMICO					
Posee un valor turístico importante para la localidad, potencial atractivo turístico de interés y relevancia regional y local.					
VALOR SOCIAL					
Reconocido como uno de los elementos de mayor valor por la comunidad, tanto por su programa como por su condición de hito urbano.

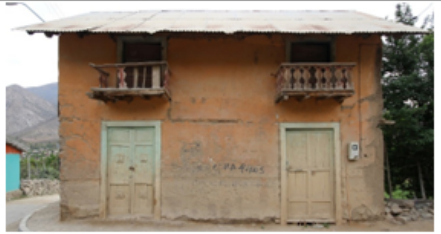
2.- PLANO DE UBICACIÓN		3.- FOTO DEL INMUEBLE

4.- RESEÑA DE VALORES Y ATRIBUTOS PATRIMONIALES DEL INMUEBLE					
VALOR URBANO					
Edificio esquina de emplazamiento aislado, correspondiente a tipología de dos pisos. Destaca por su sistema de agrupamiento, lo que lo convierte en un inmueble singular dentro de la localidad de Tuluhuén.					
VALOR ARQUITECTÓNICO					
Se configura por un volumen simple de dos niveles, lo que lo hace un inmueble singular. Su sistema constructivo es de albañilería simple de tierra cruda (adobe) con estructuras horizontales de madera (piso y techumbre). Destaca por sus balcones de madera en segundo nivel, los que son originales. Su terminación es en tierra cruda color amarillo. Conserva puertas y ventanas originales, lo mismo que estructura de techumbre, visible en alero.					
VALOR HISTÓRICO					
Corresponde a un edificio representativo de valor de la zona. Forma parte de los inmuebles más antiguos de la localidad. Es representativo de la imagen urbana histórica de Tuluhuén y de las tradiciones constructivas propias del valle.

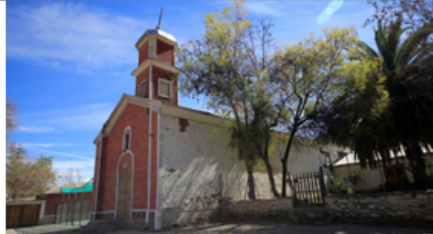
2.- PLANO DE UBICACIÓN		3.- FOTO DEL INMUEBLE

4.- RESEÑA DE VALORES Y ATRIBUTOS PATRIMONIALES DEL INMUEBLE					
VALOR URBANO					
Edificio más alto del sector, siendo su campanario un hito urbano. Edificio que a pesar de no seguir fachada continua, cumbrera paralela a la calle ni proporción de llenos y vacíos característicos de Monte Patria, posee un valor patrimonial a raíz de su singularidad volumétrica y porque su destino es un aporte para la localidad por el servicio que entrega.					
VALOR ARQUITECTÓNICO					
Conformado por una nave central sumada a una torre de dos cañas (sobre nartex, centrada). Sistema constructivo en albañilería simple de adobe, sin contrafuertes y entramado de madera para cubierta y torre. Muros pintados a dos colores, uno principal para fondo y otro secundario para resalte de elementos ornamentales y constructivos.					
VALOR HISTÓRICO					
Inmueble data de 1811, da cuenta de pasado colonial y agrícola del sector. Se describe a mediados del siglo XVIII como una hacienda de considerable desarrollo, destinada principalmente a viñas y a la extracción minera. Su iglesia habría tenido precedente en el Oratorio de Rapel, que data del año 1738, la que posteriormente fue denominada como iglesia vice-parroquial en 1811.

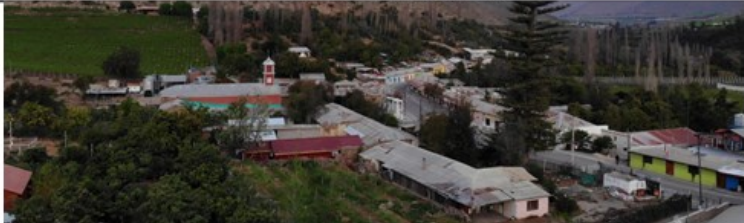
11. RELACIÓN DEL INMUEBLE CON SU CONTEXTO			
FOTOGRAFIA CONTEXTO URBANO

OBSERVACIONES CONTEXTO URBANO / CONDICIONES GEOGRAFICAS			
<p>Se emplaza en el centro del poblado histórico, frente a plaza y atrio, principal espacio público y en muy buen estado de conservación actual. Se ubica en explanada sin alteraciones topográficas, por lo que no presenta condiciones de riesgo (rodados, desprendimientos). Es el elemento ordenador y principal referencia al ser el inmueble más alto de la localidad.</p>

12. CONCLUSIONES Y RECOMENDACIONES PARA SU INTERVENCIÓN			
<p>Al ser inmueble singular en su contexto, poseer una escala de magnitud considerable y características morfológicas particulares, se recomienda la conservación íntegra de los elementos que la constituyen en su envolvente y componentes estructurales, así como elementos de terminación y ornamento como cruz, campanario, puertas de madera sólida, decorados y molduras exteriores, etc.</p>

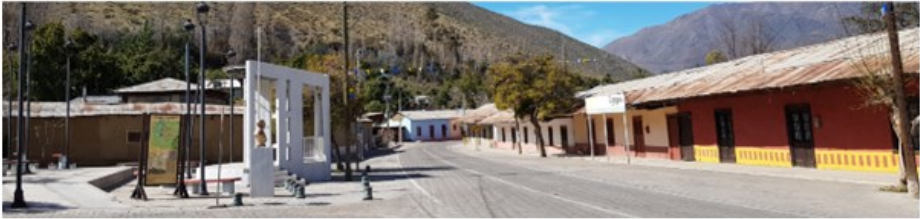
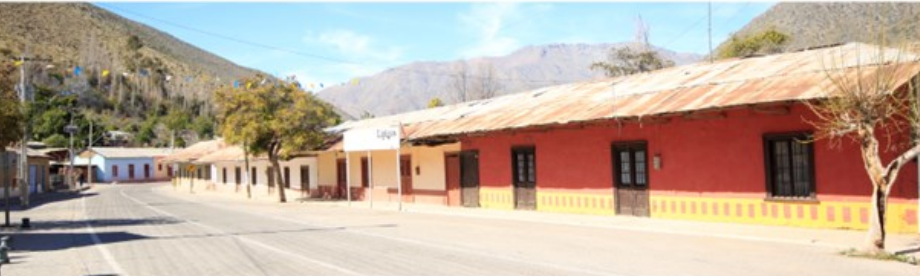
11. RELACIÓN DEL INMUEBLE CON SU CONTEXTO			
FOTOGRAFIA CONTEXTO URBANO

<p>Se emplaza en el centro del poblado histórico, frente a plaza, principal espacio público del que forma parte por medio de su plano de fachada.</p>

12. CONCLUSIONES Y RECOMENDACIONES PARA SU INTERVENCIÓN			
<p>Al ser inmueble que destaca por su escala, longitud de su plano de fachada, emplazamiento y destino, se recomienda la conservación íntegra de los elementos que la constituyen en su envolvente y componentes estructurales, así como elementos de terminación y ornamento como puertas de madera sólida, decorados y molduras exteriores, etc.</p>

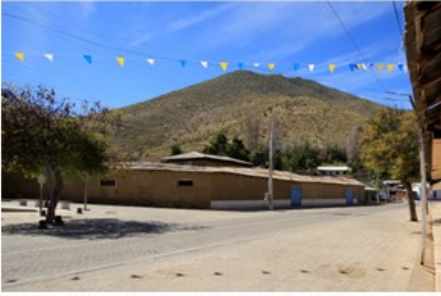
13. FOTOGRAFÍAS	
FACHADAS

4.- RESEÑA DE VALORES Y ATRIBUTOS PATRIMONIALES DEL INMUEBLE					
VALOR URBANO					
<p>Edificio de un piso de fachada continua (línea de edificación en línea oficial), sin antejardín, sin retranqueos y frente de largo variable. Posee escasos o nulos ornamentos, siendo su fachada y cubierta un plano liso sin volúmenes o relieves sobresalientes. Dos colores en fachada: uno principal para fondo y uno secundario para resalte de vanos. Se destaca por su longitud, configurando un plano de fachada que se destaca del entorno.</p>					
VALOR ARQUITECTÓNICO					
<p>Cubierta a dos aguas y de pendiente pronunciada, respondiendo a las condiciones climáticas del lugar (nieve en invierno). Por lo mismo, la cubierta se observa desde el espacio público, formando parte importante de la fachada. Además, su cumbrera es paralela a la calle, marcando una imagen característica del lugar.</p> <p>Conserva elementos originales como tijaes en cubierta, revoques finos de tierra en fachada, hojas y molduras de madera en puertas y ventanas.</p>

EDIFICACION (ES)			FACHADA			VIVIENDA			
BUENO <input type="checkbox"/>			SIN MODIFICACIÓN			<input checked="" type="checkbox"/>			
REGULAR <input checked="" type="checkbox"/>			POCO MODIFICADO			EQUIPAMIENTO <input type="checkbox"/>			
MALO <input type="checkbox"/>			MUY MODIFICADO			COMERCIO <input type="checkbox"/>			
						OTRO: -			
ENTORNO			CUBIERTA			MATERIALIDAD DEL INMUEBLE			
BUENO <input checked="" type="checkbox"/>			SIN MODIFICACIÓN			ESTRUCTURA <u>adobe</u>			
REGULAR <input type="checkbox"/>			POCO MODIFICADO			TECHUMBRE <u>madera</u>			
MALO <input type="checkbox"/>			MUY MODIFICADO			MUROS INT. <u>madera</u>			
DESCRIPCIÓN DEL INMUEBLE					DETALLE(S) CONSTRUCTIVOS				
<p>Edificio colonial articulado en torno a patios, construido en adobe y madera. Cubierta a dos aguas con cumbrera paralela a la calle. Se emplaza en esquina frente a plaza, configurando la fachada de este espacio público.</p>

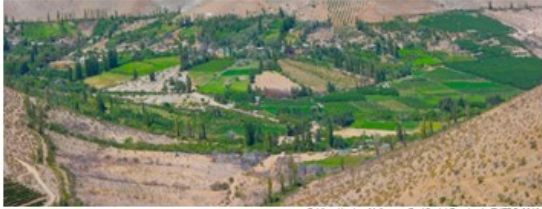
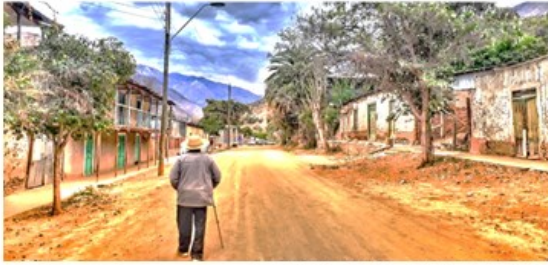
11. RELACIÓN DEL INMUEBLE CON SU CONTEXTO			
FOTOGRAFIA CONTEXTO URBANO

<small>Publicación Calle Libertad, Las Melicas, Red Social Facebook ENERO 2018</small>			
OBSERVACIONES CONTEXTO URBANO / CONDICIONES GEOGRÁFICAS			
<p>Se emplaza en el centro del poblado histórico en la calle Libertad cual el ancho de la calle permite el desarrollo de un atrio, siendo su función principal el espacio público, al cual se encuentra en poco estado de conservación actual.</p>

12. CONCLUSIONES Y RECOMENDACIONES PARA SU INTERVENCIÓN			
<p>Al ser inmueble singular en su contexto, poseer una escala de magnitud considerable y características morfológicas singulares, se recomienda la conservación íntegra de los elementos que la constituyen en su envolvente y componentes estructurales, así como elementos de terminación y ornamento como balcones, puertas de madera sólida, decorados y molduras exteriores, etc.</p>

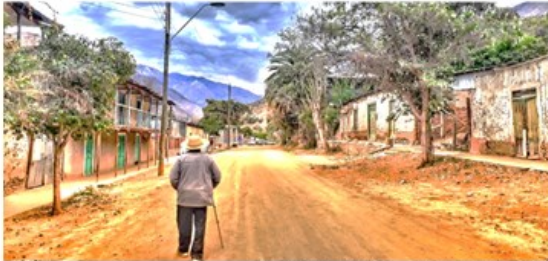
<small>Publicación Calle Libertad - Las Melicas - Red Social Facebook ENERO 2018</small>			
OBSERVACIONES CONTEXTO URBANO / CONDICIONES GEOGRÁFICAS			
<p>Se emplaza en el centro del poblado histórico en la calle Libertad cual el ancho de la calle permite el desarrollo de un atrio, siendo su función principal el espacio público, al cual se encuentra en poco estado de conservación actual.</p>

12. CONCLUSIONES Y RECOMENDACIONES PARA SU INTERVENCIÓN			
<p>Al ser inmueble singular en su contexto, poseer una escala de magnitud considerable y características morfológicas singulares, se recomienda la conservación íntegra de los elementos que la constituyen en su envolvente y componentes estructurales, así como elementos de terminación y ornamento como balcones, puertas de madera sólida, decorados y molduras exteriores, etc.</p>

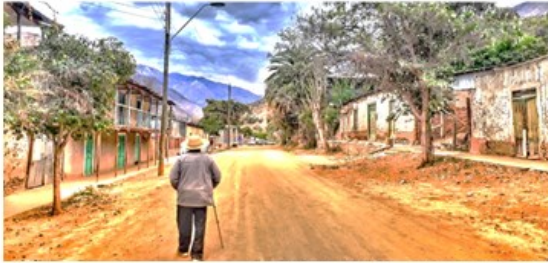
<small>Publicación Calle Libertad, Las Melicas, Red Social Facebook ENERO 2018</small>			
OBSERVACIONES CONTEXTO URBANO / CONDICIONES GEOGRÁFICAS			
<p>Se emplaza en el centro del poblado histórico en la calle Libertad cual el ancho de la calle permite el desarrollo de un atrio, siendo su función principal el espacio público, al cual se encuentra en poco estado de conservación actual.</p>

12. CONCLUSIONES Y RECOMENDACIONES PARA SU INTERVENCIÓN			
<p>Al ser inmueble singular en su contexto, poseer una escala de magnitud considerable y características morfológicas singulares, se recomienda la conservación íntegra de los elementos que la constituyen en su envolvente y componentes estructurales, así como elementos de terminación y ornamento como balcones, puertas de madera sólida, decorados y molduras exteriores, etc.</p>
