PLAN REGULADOR COMUNAL DE MONTE PATRIA
REGIÓN DE COQUIMBO

PROTECCIÓN PATRIMONIAL
ANEXO 4

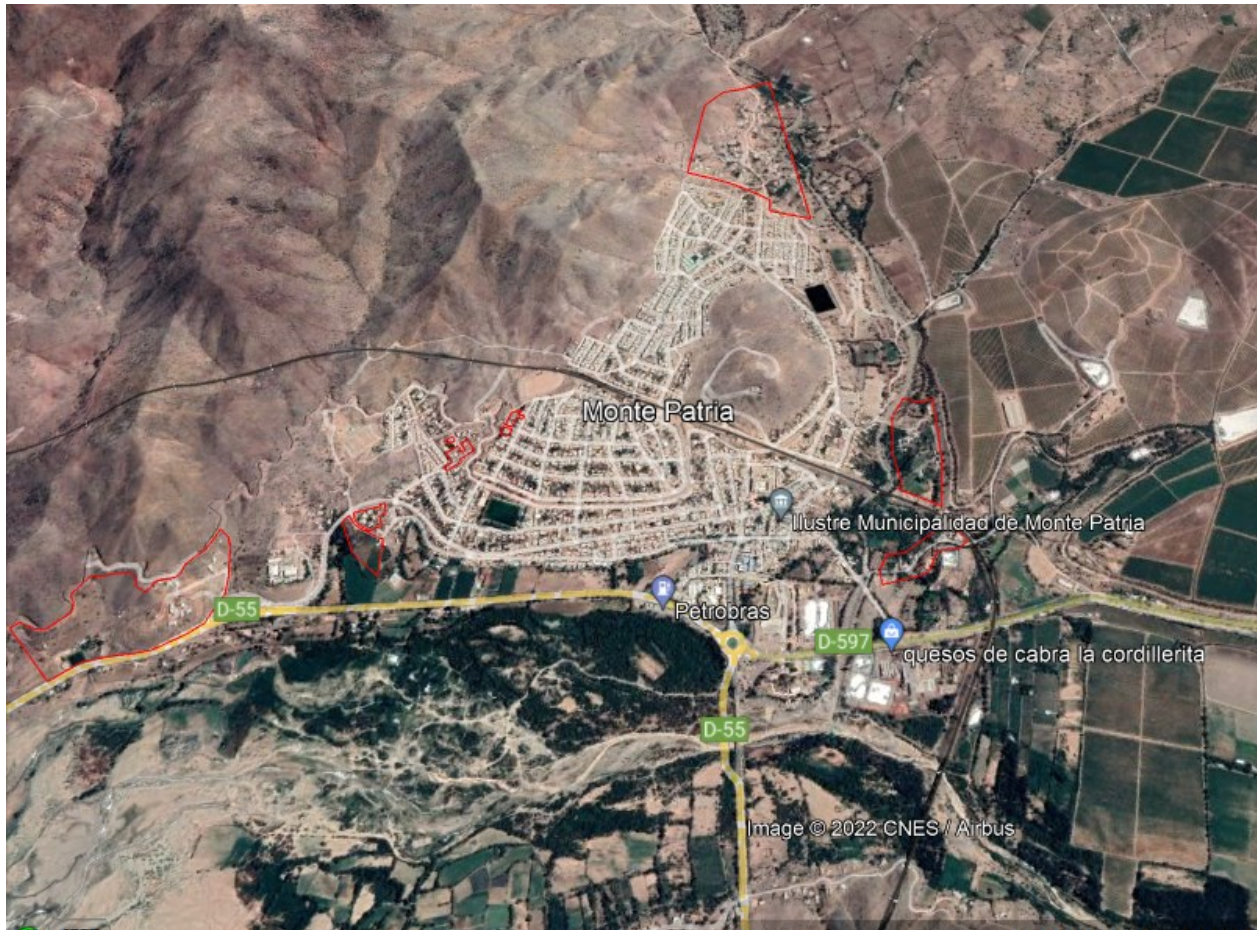
Fig. 23. Sectores sin sistema de alcantarillado en la Localidad de Monte Patria
Fuente: Elaboración propia en base a información aportada por I. Municipalidad de Monte Patria

En las zonas pobladas, se hace necesario recolectar y disponer de las aguas residuales proveniente de todo lugar habitado. Así mismo, es necesario contar con plantas de tratamiento de aguas servidas (PTAS), que son el componente más importante del sistema de alcantarillado, ya que su función es producir un efluente aceptable para ser descargado al medio ambiente. Este efluente son aquellas aguas contaminadas por un uso domiciliario o industrial, con desechos orgánicos o inorgánicos. Dependiendo de su origen se denominan aguas grises (ducha, lavamanos, lavaplatos), negras (inodoros) y riles (cuando se trata de residuos industriales líquidos). En la Comuna se observa que hay sectores residenciales que no cuentan con sistema de alcantarillado; teniendo que utilizar, sistema de pozos y fosas para disponer las aguas grises (ducha, lavamanos, lavaplatos), y negras (inodoros) generadas en las viviendas. Estos pozos negros y fosas sépticas tienen una capacidad de depuración bajísima, por tanto, el agua sigue estando contaminada. No solo no cumplen con las normativas en materia de aguas residuales, sino son un foco de infecciones ya que poseen organismos patógenos que generan malos olores y contaminan el subsuelo y la capa freática. Lo anterior, es preocupante, ya que hay sectores de la Comuna en los cuales los eventos de colapso de fosas son recurrentes. Otro punto a considerar es la falta de plantas de tratamiento de aguas servidas, ya que estas aguas dispuestas en una corriente superficial (lagos, ríos, mar) o en la tierra, sin ningún tratamiento, ocasionan graves inconvenientes de contaminación que afectan la flora y la fauna. Estas aguas residuales, antes de ser vertidas en las masas receptoras, deben recibir un tratamiento adecuado, capaz de modificar sus condiciones físicas, químicas y microbiológicas, para evitar que su disposición cause los problemas antes mencionados. Según información entregada por el Municipio, existen al menos 15 sectores con falta de alcantarillado, estos situados en las localidades de Monte Patria, El Palqui y Chañaral Alto. De igual manera existen sectores en los cuales, existe un sistema de alcantarillado, como lo es la localidad de Mialqui, Chilecito, Colliguay Alto, pero se han registrado eventos de colapso del sistema, lo que también conlleva problemas sanitarios para la población.

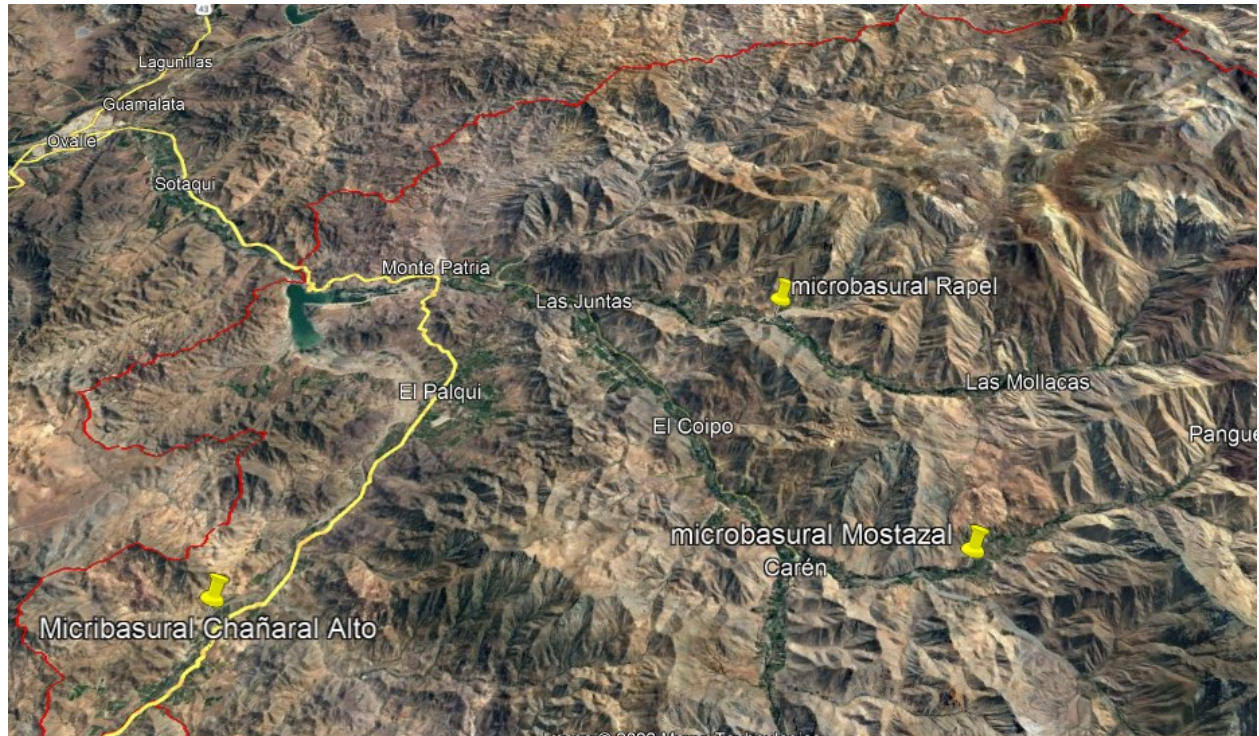
Fig. 24. Ubicación de microbasurales en la Comuna de Monte Patria

Un residuo es una sustancia o un objeto que su generador desecha o tiene la intención u obligación de desechar de acuerdo a la normativa vigente (Definición según la Ley de Fomento al Reciclaje y Responsabilidad Extendida del Productor. Ley N° 20.920, 2016). Los residuos pueden ser clasificados de distintas formas, por su origen, naturaleza o procedencia, por riesgo, entre otros. De acuerdo a su procedencia, se clasifican en: residuos industriales, residuos silvoagropecuarios, residuos mineros, residuos de la construcción, residuos hospitalarios y residuos sólidos municipales, dentro de los cuales se encuentran los residuos sólidos domiciliarios y asimilables. Este punto abordará los Residuos Sólidos Domiciliarios (RSD), que son los residuos que se generan en los hogares como consecuencia de las actividades domésticas. Se consideran también aquellos residuos generados en actividades comerciales o productivas que por su naturaleza o composición resultan similares a los anteriores. Ejemplo de estas actividades son hoteles, y establecimientos educacionales, además de aquellos residuos provenientes de podas y ferias libres. La composición de los residuos sólidos municipales del tipo domiciliario depende del estilo de vida que se tenga, del comportamiento de consumo, del lugar geográfico donde se generan, de la estación del año en la cual se conciben e incluso de factores circunstanciales como festividades. Podemos definir como gestión de residuos a las operaciones de manejo y otras acciones de política, planificación, normativas, administrativas, financieras, organizativas, educativas, de evaluación de seguimiento y fiscalización referidas a residuos; mientras que el manejo de residuos se refiere a las acciones operativas a las que se somete un residuo, incluyendo, la recolección, almacenamiento, transporte, pretratamiento y tratamiento, el que varía dependiendo si el residuo es llevado a un sitio para eliminación o si son valorados. La Comuna de Monte Patria, cuenta con un vertedero (El Machado) con una superficie de 2,2 hectáreas y el cual recibe más de 7 mil toneladas de desechos al año. Este corresponde a un sitio de disposición final que cuenta con autorización sanitaria pero no cumple el D.S. N°189 (Reglamento sobre condiciones sanitarias y de seguridad básicas en los rellenos sanitarios). El vertedero, no fue ingresado al Sistema de Evaluación de Impacto Ambiental, por lo que, la basura depositada no recibe ningún tipo de tratamiento. Además, no cuenta con impermeabilización que impida la infiltración la lixiviación de líquidos percolados, chimeneas para extraer el biogás, y

control de vectores sanitarios. Por lo cual, podemos afirmar que el vertedero de la Comuna constituye un riesgo ambiental por potencial contaminación al suelo, aguas subterráneas, vectores sanitarios y emanaciones de biogás. Igualmente, y según el Diagnóstico Regional de Sitios con Potencial Presencia de Contaminantes (SPPC), realizado por la SEREMI de Medio Ambiente de la Región de Coquimbo, año 2020, en la Comuna se identificaron tres microbasurales ubicados en los sectores de Chañaral Alto, Mostazal y Rapel, sin mencionar las 46 localidades (78%) en las cuales la población señala tener problemas relacionados con la basura, ya sea por acumulación de esta en sitios eriazos, ríos y quebradas (microbasurales), como la falta de basureros y reciclaje. Lo anterior, de acuerdo a la información proporcionada por la DIDECO del Municipio de esta Comuna. La actualización del PRC deberá, considerar el tema de los residuos, con objeto de proteger los componentes ambientales (agua, suelo, aire) de la contaminación proveniente de basurales y microbasurales dentro de la Comuna.

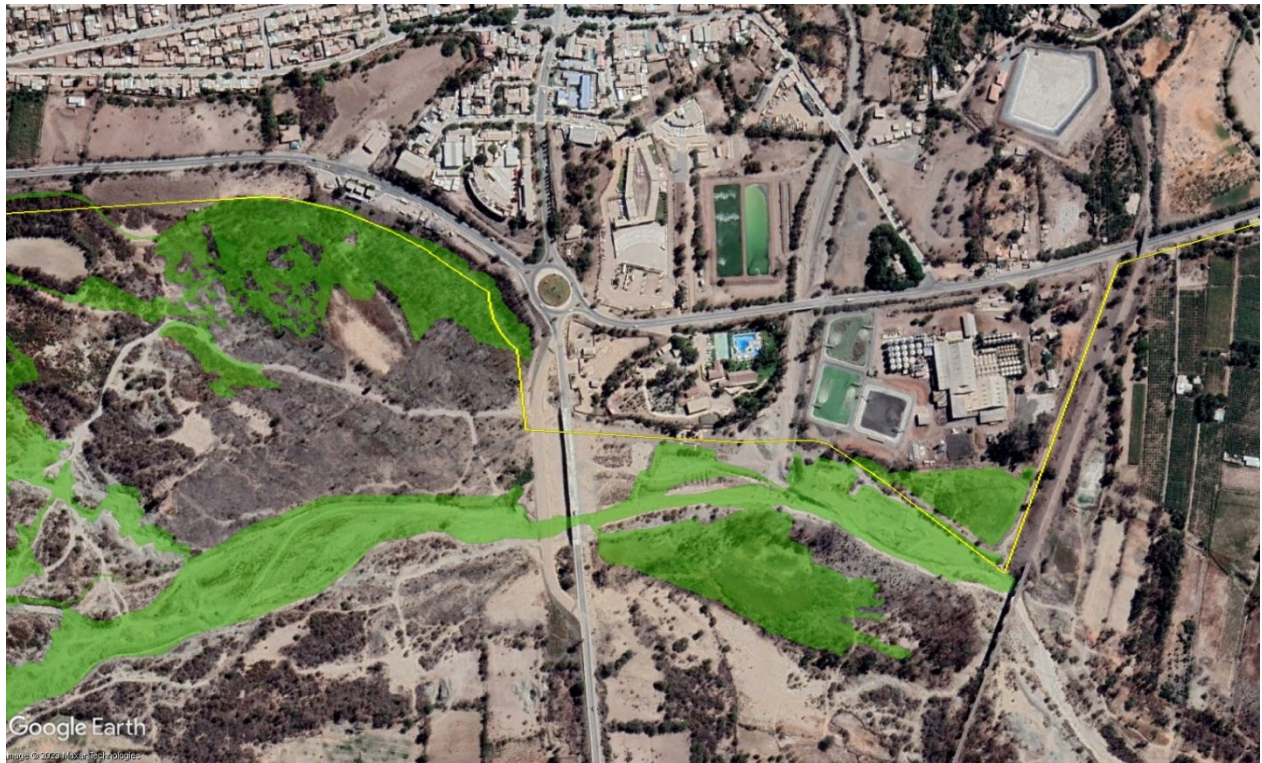
Fig. 26. Propuesta de polígono de Humedal Urbano en la Localidad de Monte Patria/ / Actualización PRC_MPatria
Fuente: Elaboración propia en base a información aportada por I. Municipalidad de Monte Patria

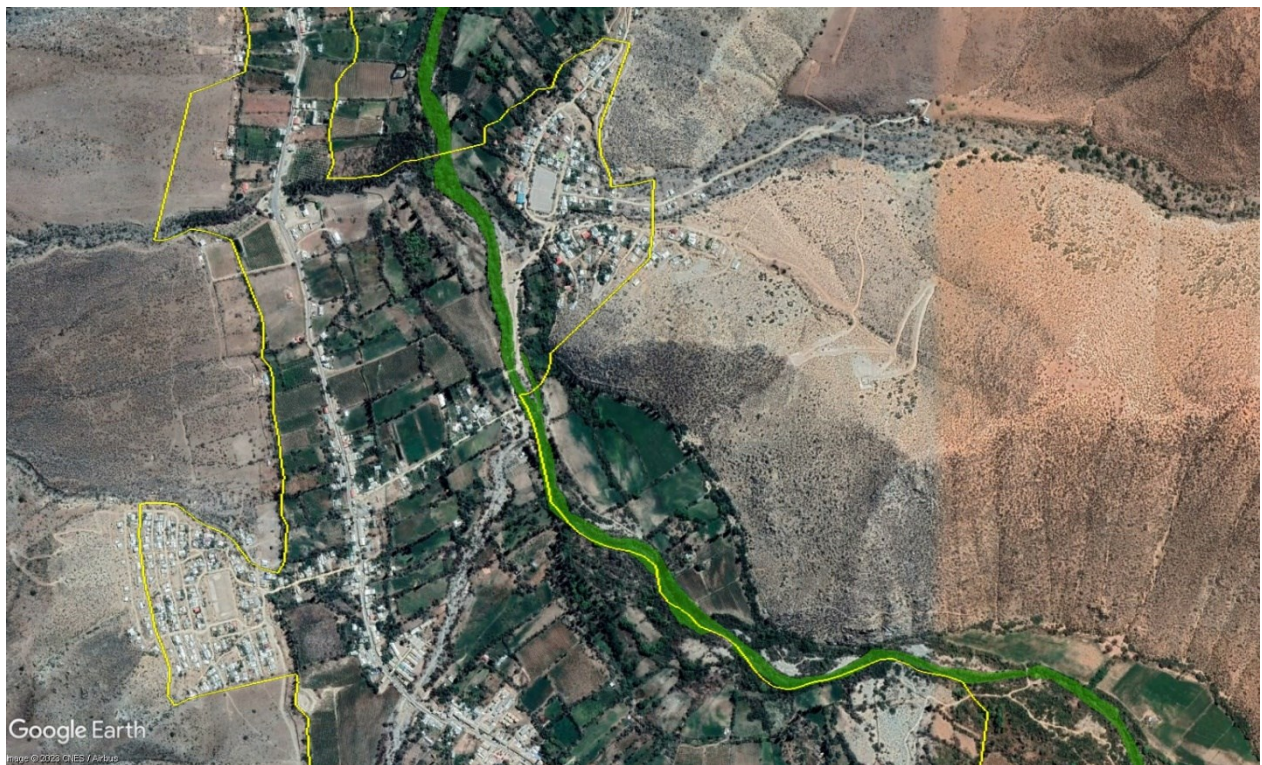
Fig. 27. Propuesta de polígono de Humedal Urbano en la Localidad de Tuluhuén/ / Actualización PRC_MPatria
Fuente: Elaboración propia en base a información aportada por I. Municipalidad de Monte Patria

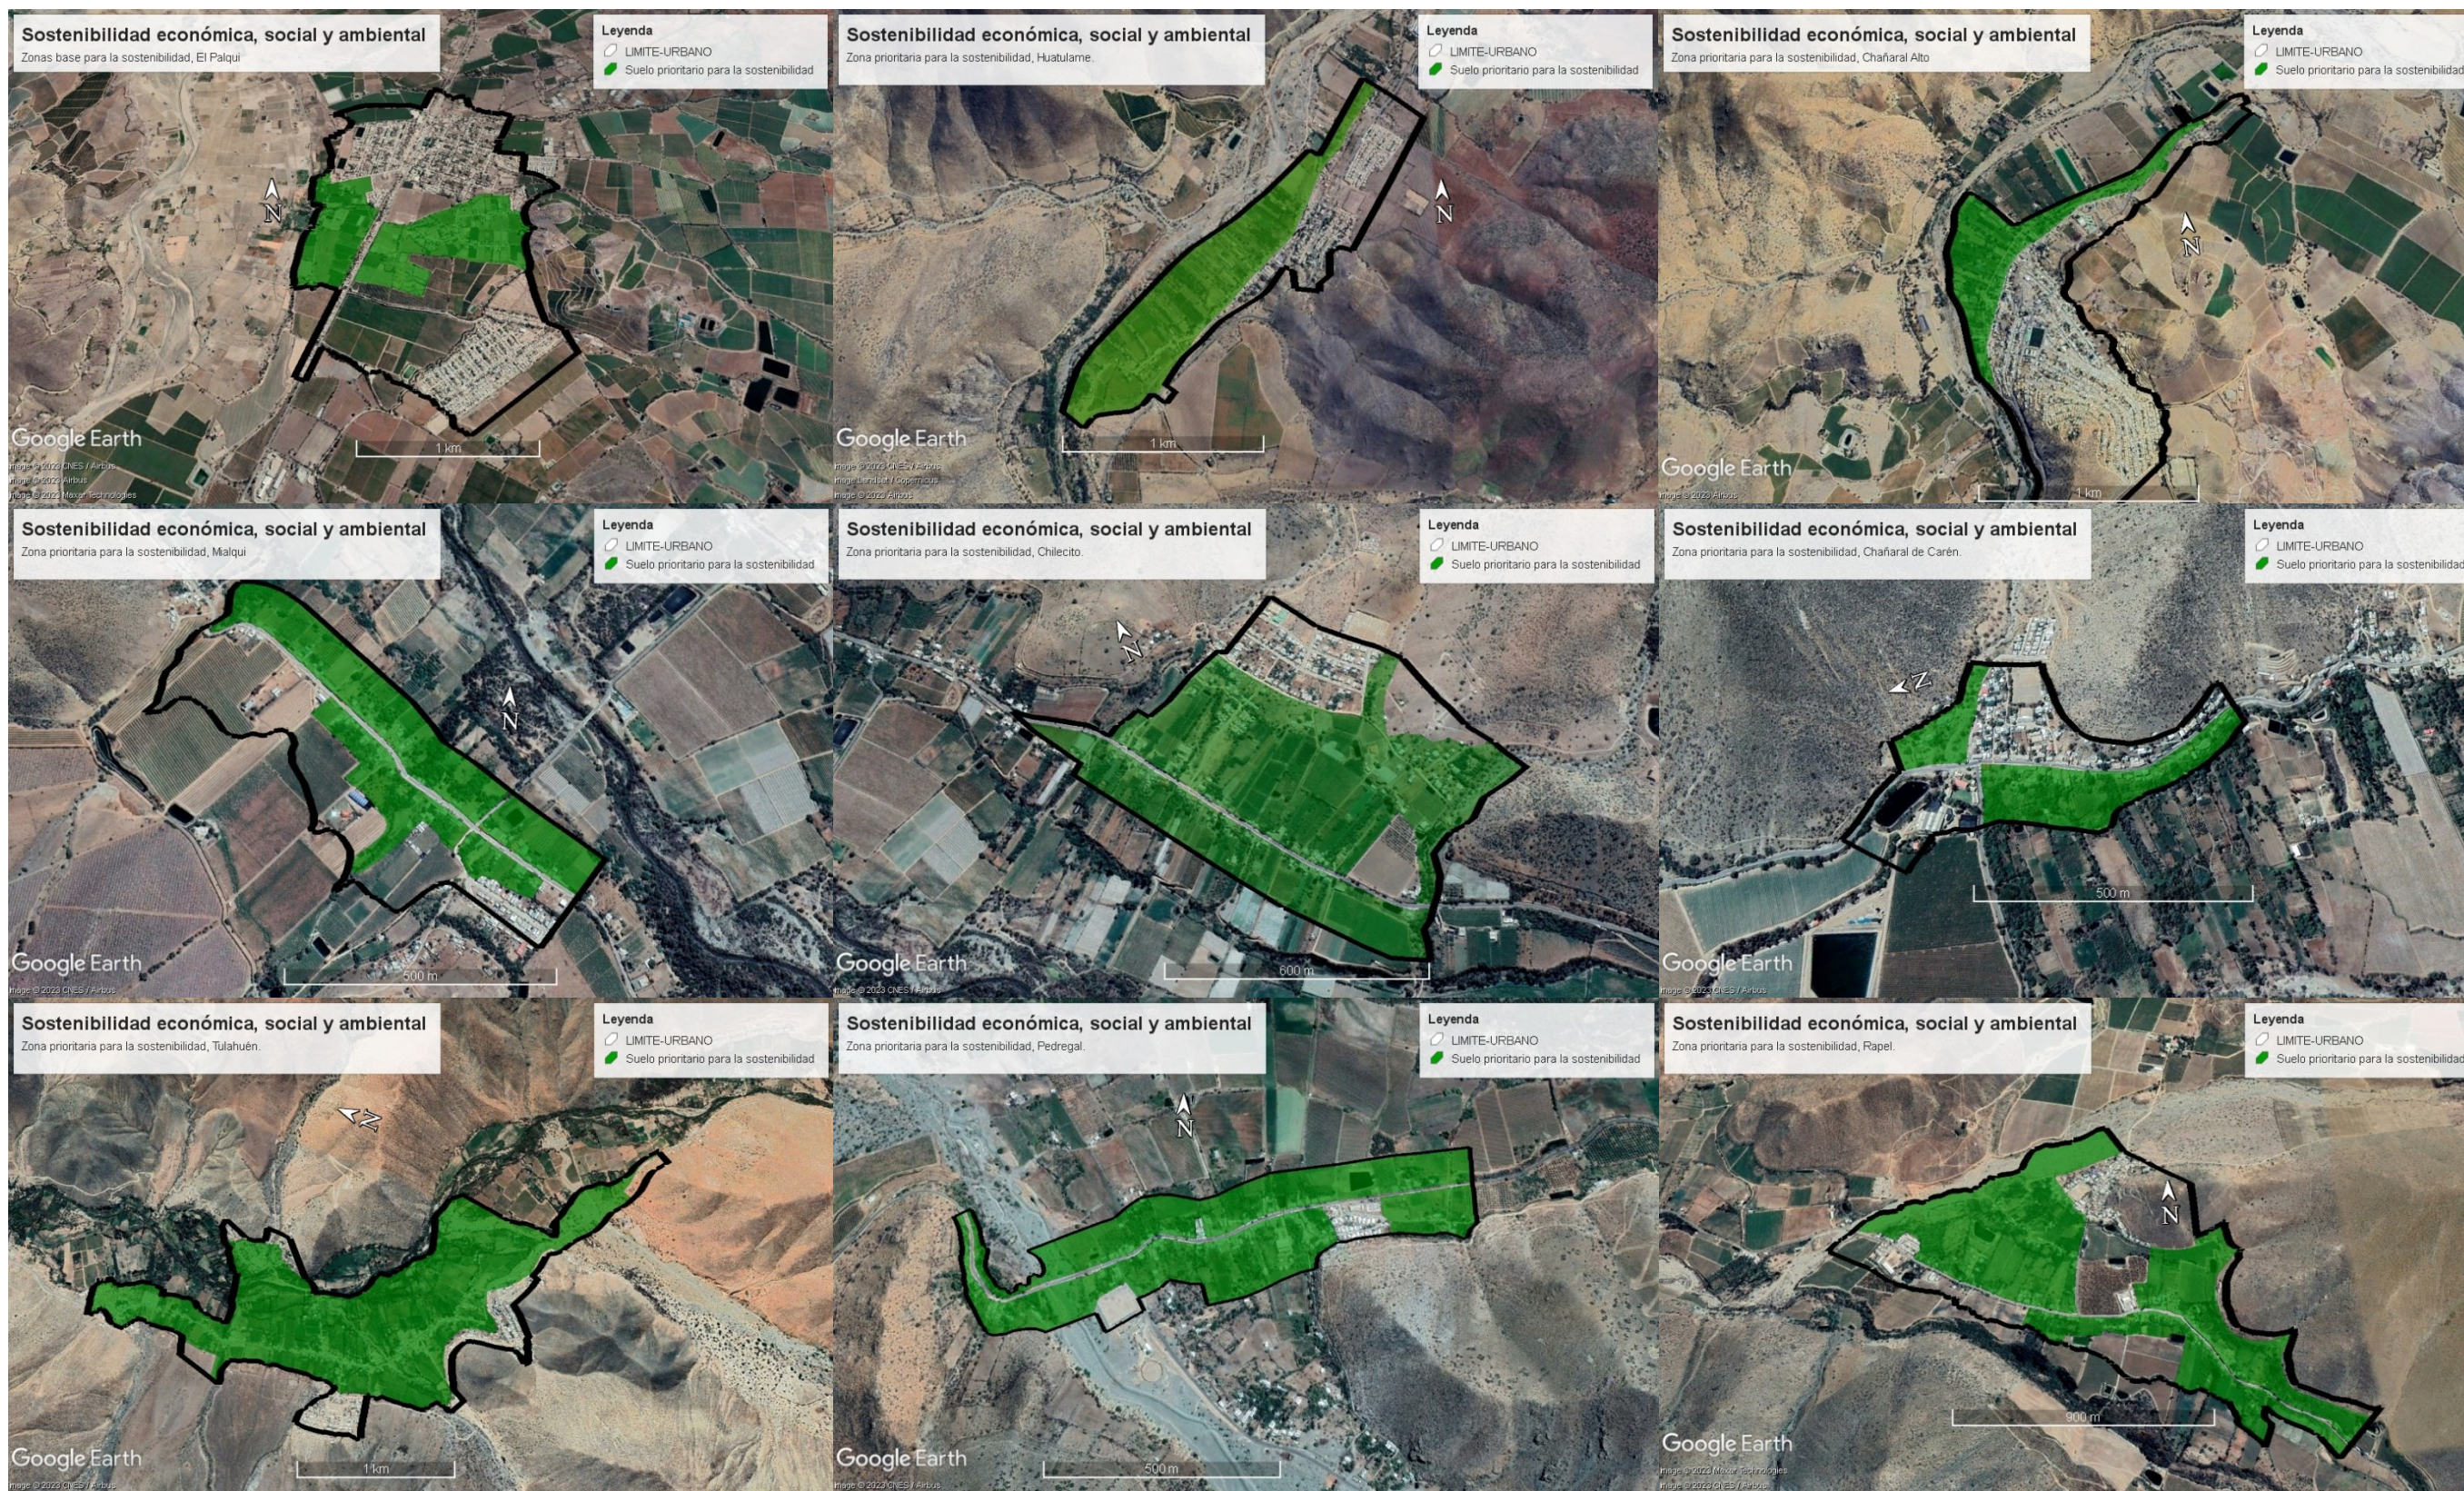
Fig. 28. Análisis de suelo destinado a agricultura de abastecimiento local en Localidades de la Comuna de Monte Patria / Actualización PRC_MPatria
Fuente: Elaboración propia, 2023
