PLAN REGULADOR COMUNAL DE MONTE PATRIA
REGIÓN DE COQUIMBO

RIESGOS Y PROTECCIÓN
ANEXO 3

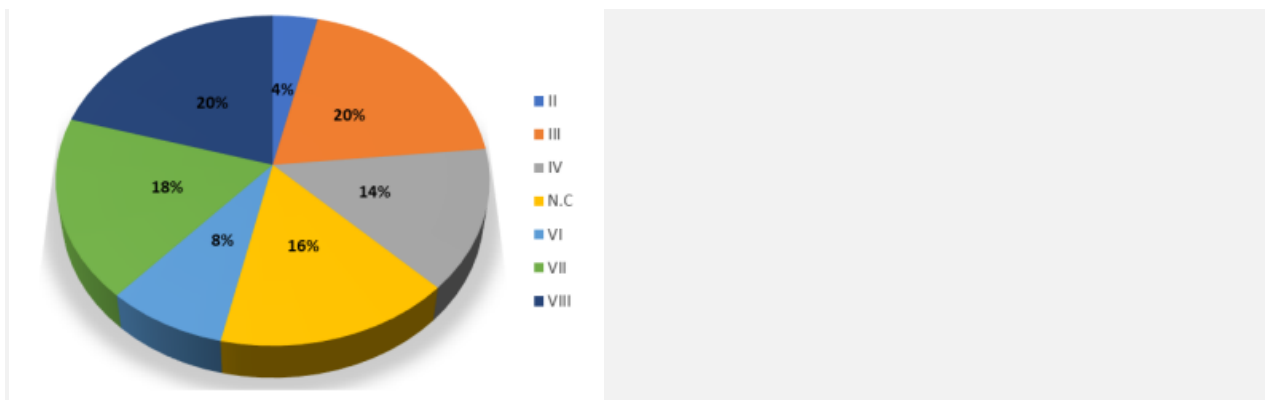
Gra. 1. Estudio Agrológico de Suelos, Comuna de Monte Patria, Región de Coquimbo
Fuente: Centro de Información de Recursos Naturales (CIREN)

De acuerdo con el “Estudio Agrológico de Suelos” (CIREN, 2005), la Comuna de Monte Patria posee suelos Clase II, III, IV, VI, VII y VIII, cuya distribución presenta cierta homogeneidad, localizada principalmente en el sector de los valles. Se observa la homogeneidad de suelo en el sector de los valles, preferentemente de Uso Agrícola.

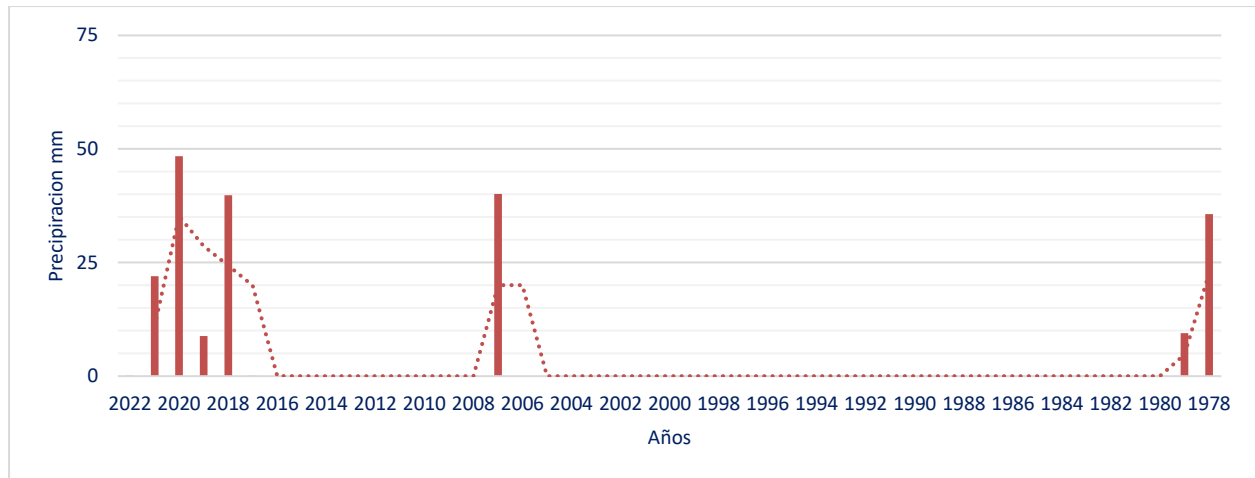
Gra. 4. Precipitación Histórica, Totales mensuales, Estación Ovalle Escuela Agrícola (300024)

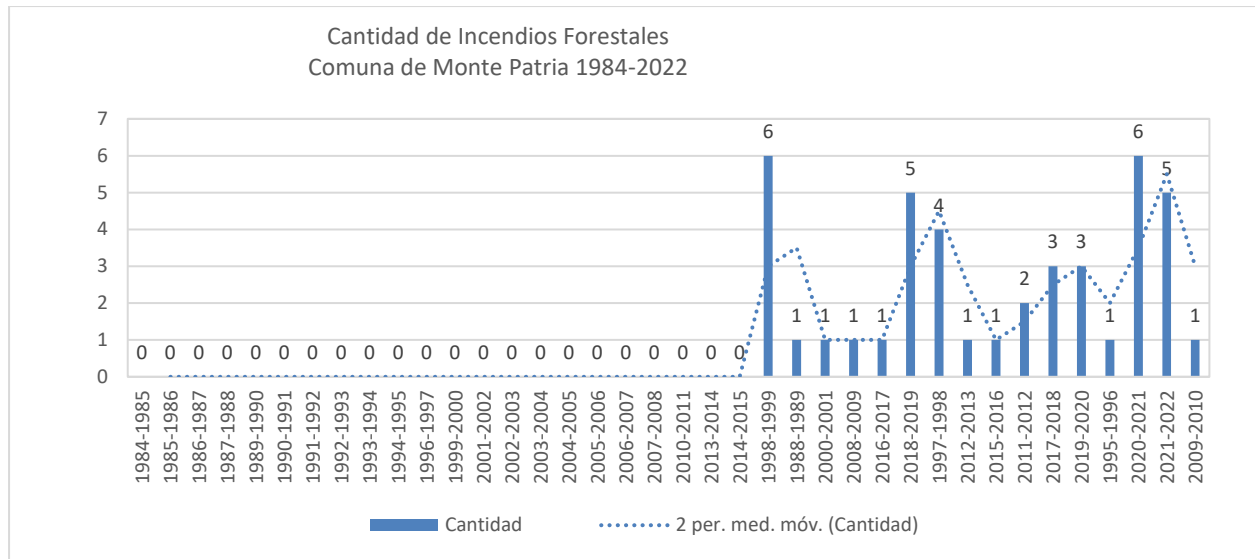
Gra. 5. Cantidad de Incendios Forestales por superficie en el periodo 1984-2022
Fuente: Elaboración propia en base a información de CONAF, 2023

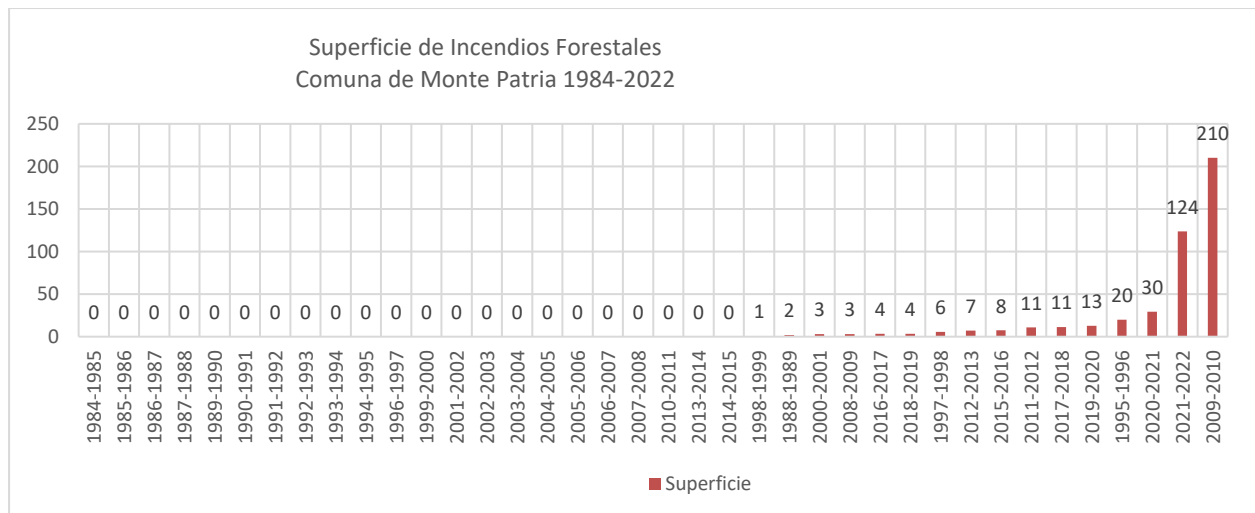
Gra. 6.. Incendios Forestales por superficie en el periodo 1984-2022
Fuente: Elaboración propia en base a información de CONAF, 2023

En el periodo 2009-2010 se produjo un incendio forestal con una superficie de 210 ha, que corresponde a Vegetación Natural 10 ha de Arbolado, 40 ha de Matorral y 160 ha de Pastizal. En el periodo 2021-2022 se produjeron 5 incendios forestales con una superficie de 123,61 ha, que corresponden a Vegetación Natural 45 ha de Arbolado, 52,41 ha de Matorral, 21,1 ha de Pastizal y además 5 ha de superficie Agrícola. En el periodo 2020-2021 se produjeron 6 incendios forestales con una superficie de 29,51 ha, que corresponden a Vegetación Natural 16 ha de Arbolado, 7,15 ha de Matorral, 0,51 ha de Pastizal, además de Plantaciones Forestales correspondiente a 5,50 ha a eucalipto. En el periodo 1995-1996 se produjo un incendio forestal con una superficie de 20 ha, que correspondieron a Vegetación Natural de Pastizal. En el periodo 2019-2020 se produjeron 3 incendios forestales con una superficie de 12,81 ha, que correspondieron a Vegetación Natural con 4,50 ha de Arbolado, 8,00 ha de Matorral y 0,31 ha Pastizal.

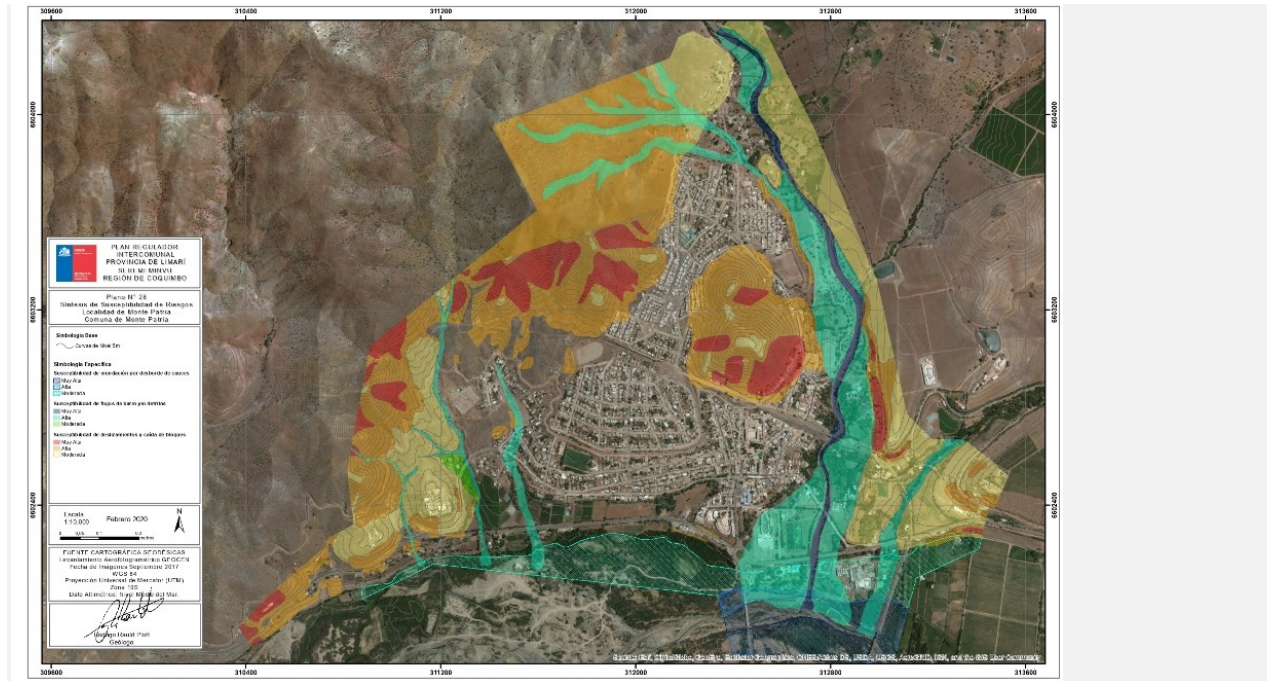
Fig. 17. Riesgos naturales presentes en Localidad de Monte Patria
Fuente: Estudio de Riesgos Plan Regulador Intercomunal de Limarí, 2017 (no vigente)

A continuación se presenta un análisis de drenaje para cada localidad relacionándolo con las áreas de riesgo por inundación definidas en el Estudio de Riesgos del Plan Regulador Intercomunal Provincia de Limarí (2017), insumo que servirá como una primera aproximación a las zonas inundables y anegables que presenta cada localidad.

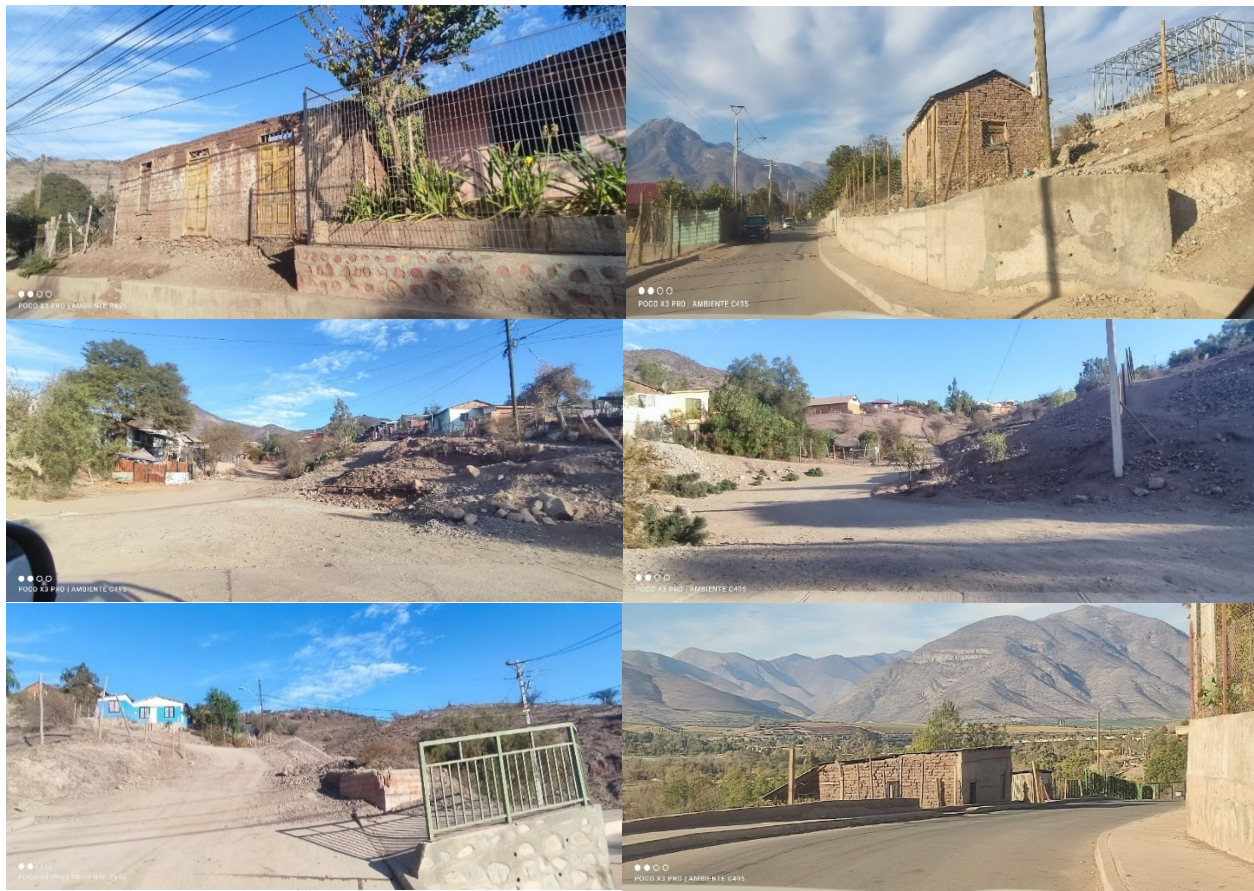
Localidad afectada por drenaje en sector norte (3% de la superficie de la localidad en este sector), desde el sector sur se afecta por pendiente, siendo vulnerable ante procesos erosivos, de remoción en masa y activación de quebradas. Se aprecian por lo menos dos quebradas que pueden afectar a la localidad, una por el sector este y otra por el sector oeste. Se observan viviendas de adobe e iglesia agrietadas, sin mantenimiento.

Fig. 5647. Registro trabajo de campo Localidad de Huana

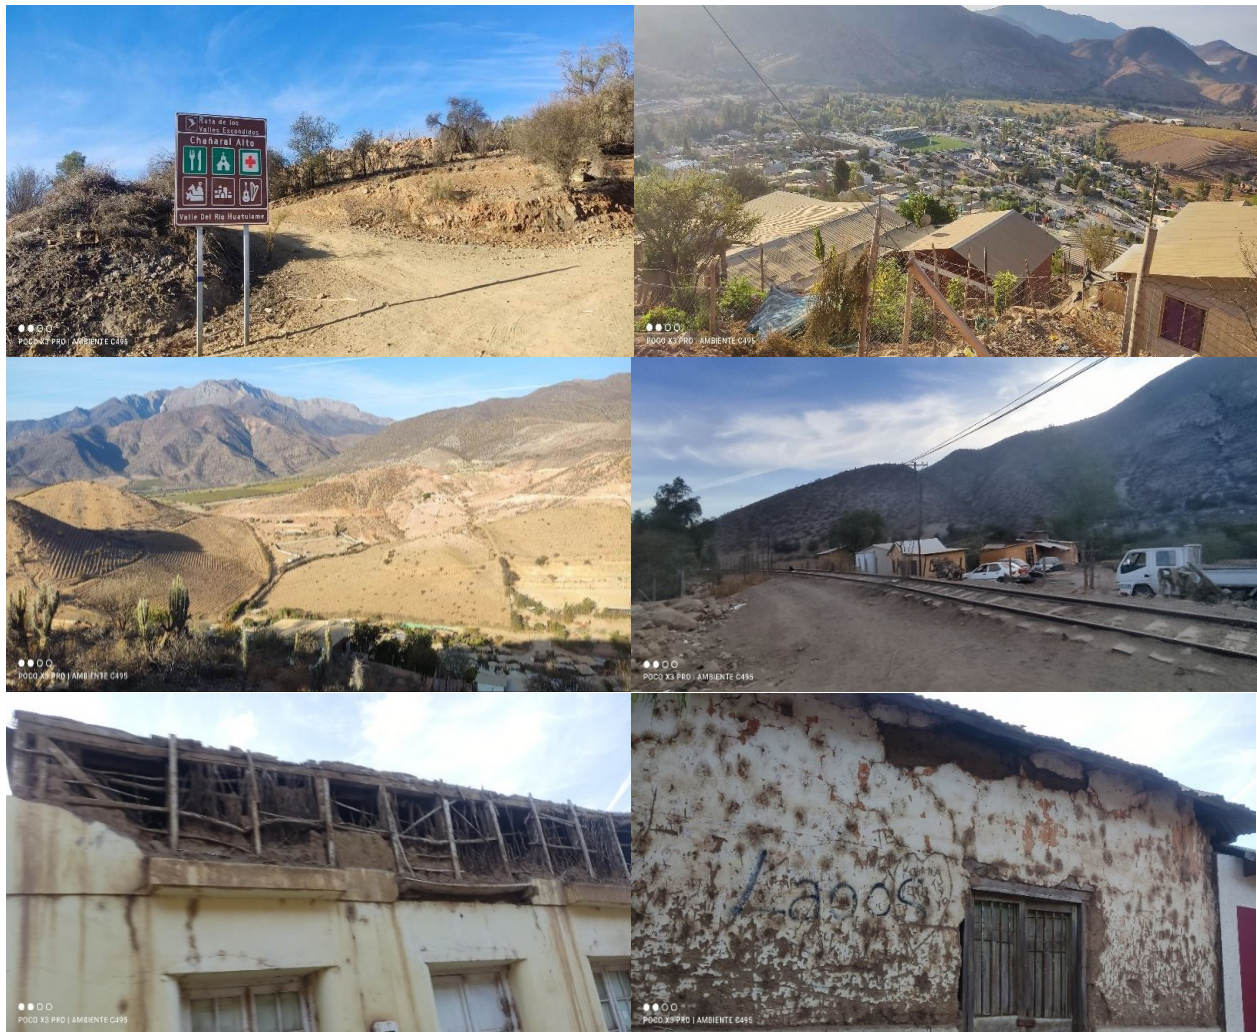
Fig. 6050. Registro trabajo de campo Localidad de Chañaral Alto

Localidad afectada principalmente por el sector suroeste por el drenaje y el sector sureste por pendientes, en ambos casos pueden generar vulnerabilidad en lo que respecta a la conectividad. Se aprecian 2 quebradas que confluyen en un mismo sector en la parte media de la localidad (5% de la superficie de la localidad), construcciones en el mismo en cauce y en fuerte pendiente, lo último puede generar desestabilización de laderas, si no es controlado a tiempo. Además, se observan viviendas de adobe y agrietadas, debido a la falta de mantenimiento.

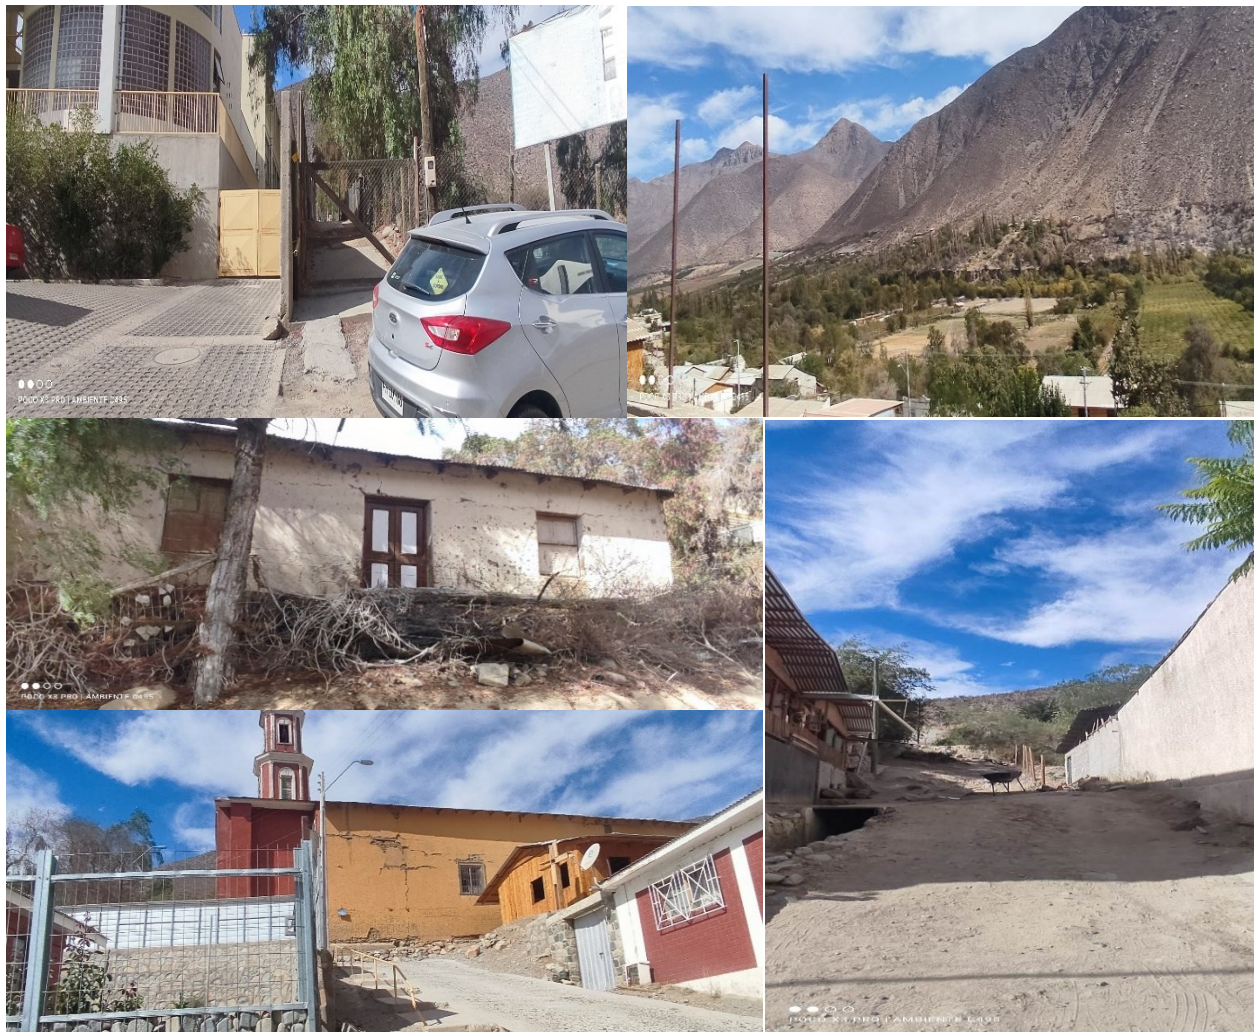
Fig. 53. Registro trabajo de campo Localidad de Carén

Localidad afectada por pendiente desde este a oeste en su totalidad, vulnerable ante procesos erosivos, de remoción en masa y activación de dos quebradas al menos. Existen construcciones en el mismo en cauce, en sus bordes y a los pies de las quebradas. Se destaca la localización de la Escuela en parte de la quebrada, junto a múltiples intervenciones antrópicas sobre estas.

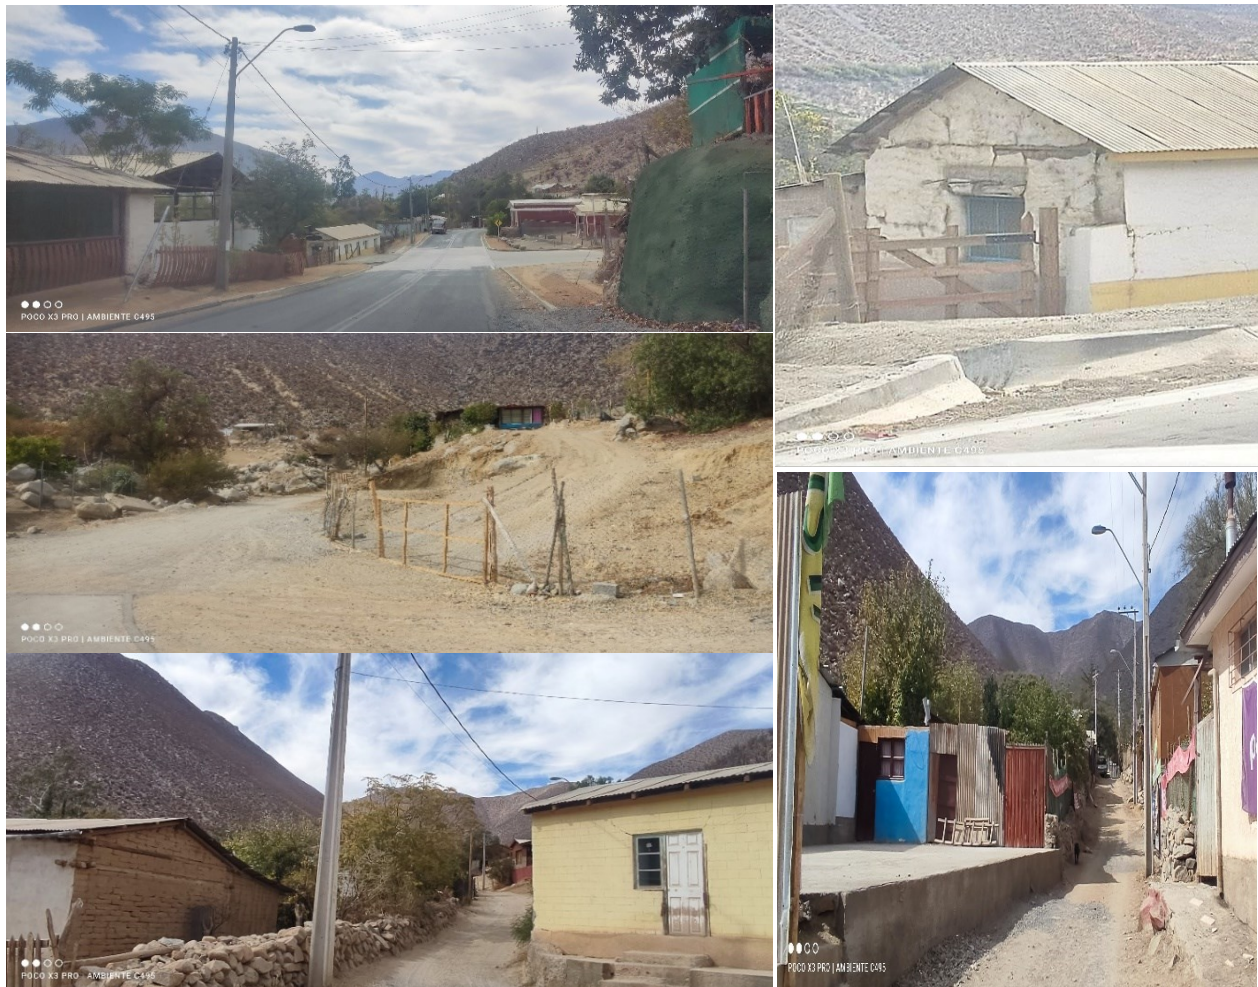
Fig. 54. Registro trabajo de campo Localidad de Chañaral de Carén

Localidad afectada por drenaje y pendiente desde este a oeste en su centro, vulnerable ante procesos erosivos, de remoción en masa y activación de quebrada. Se aprecia una quebrada que confluye hacia la localidad desde el sector este. El 24% de la superficie de la localidad en el sector centro se ve afectada por drenaje directamente. Existen construcciones en el mismo en cauce y en la quebrada. Además, se observan viviendas de adobe y agrietadas y sin mantenimiento.

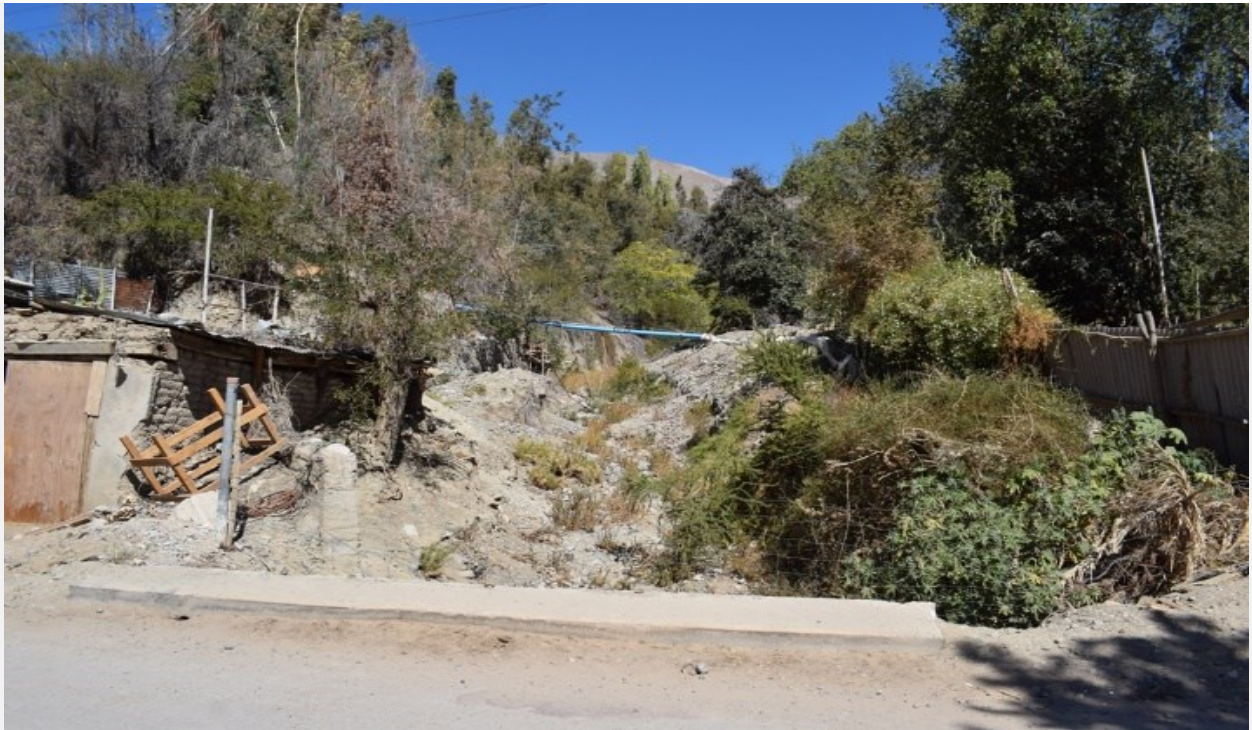
Fig. 6959. Quebrada que atraviesa la zona poblada en Localidad de Las Mollacas
