**PLAN REGULADOR COMUNAL DE MONTE PATRIA**  
**REGIÓN DE COQUIMBO**

**RIESGOS Y PROTECCIÓN**  
**ANEXO 3**

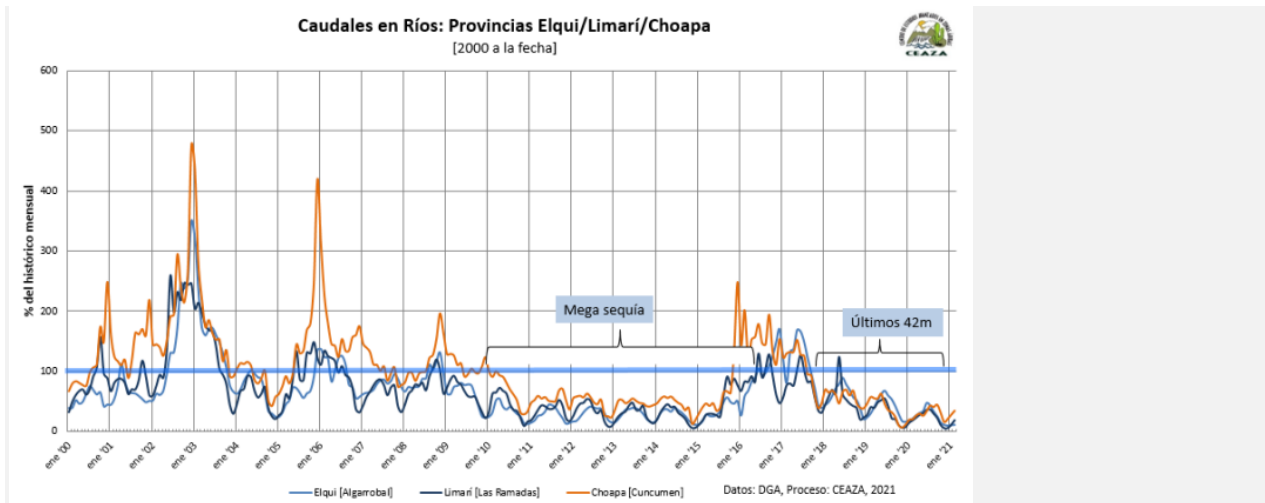
**Fig. 13. Evolución de los caudales por cuenca, Región de Coquimbo (Enero 2000 a Enero 2021)**  
Fuente: CEAZA (2021)

Es importante analizar las precipitaciones, ya que, en un lapso de 40 años, estos últimos dos periodos comprendidos entre 2010-2015 y 2018-2021, muestran una tendencia a la agudización del proceso de sequía, lo cual genera efectos en la población, en los cultivos y en el ambiente en general, por ejemplo, la vegetación se ve afectada principalmente en sectores de pre cordillera y cordillera, hay que hacer mención que para estos sectores, desde el 2018 a la fecha, se ha generado una baja acumulación de nieve (principalmente en el periodo invernal), lo que puede conllevar en un aumento de la erosión en los sectores altos. Con respecto a la agricultura, esta tendencia de la baja de precipitaciones, genera una baja en los caudales, por tanto, una baja en la tasa de riego, produciendo suelos que se secan y van generando una pérdida de productividad, lo que se puede observar en la siguiente imagen:

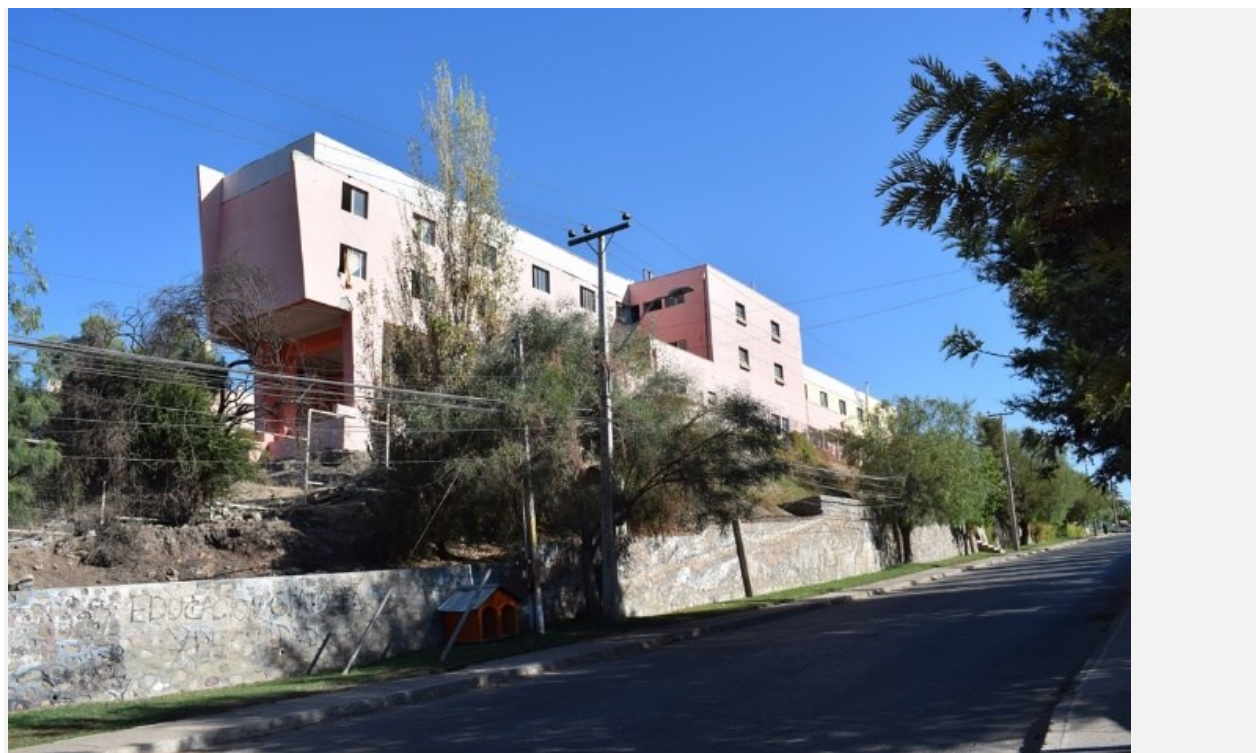
**Fig. 22. Liceo Eduardo Frei Montalva de Monte Patria afectado en el terremoto de 2015**

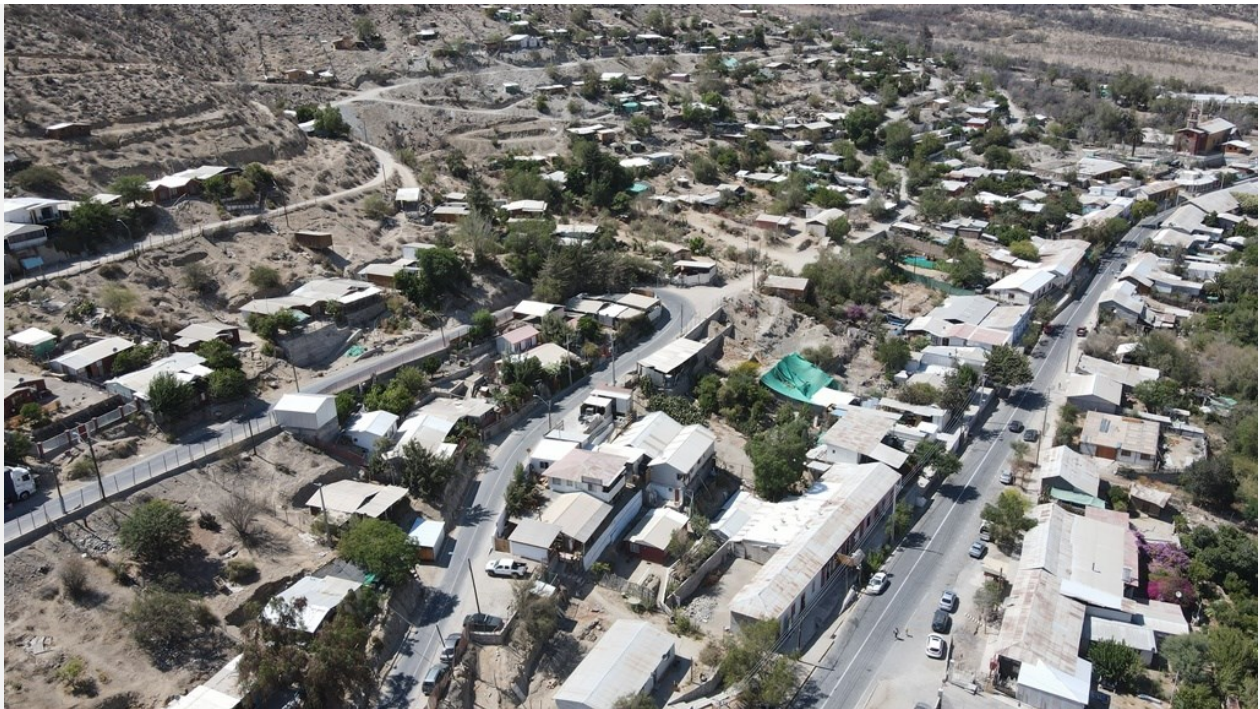
**Fig. 25. Ocupación de la pendiente por urbanizaciones informales en Localidad de Carén**  
Fuente: Archivo fotográfico del Consultor, 2022

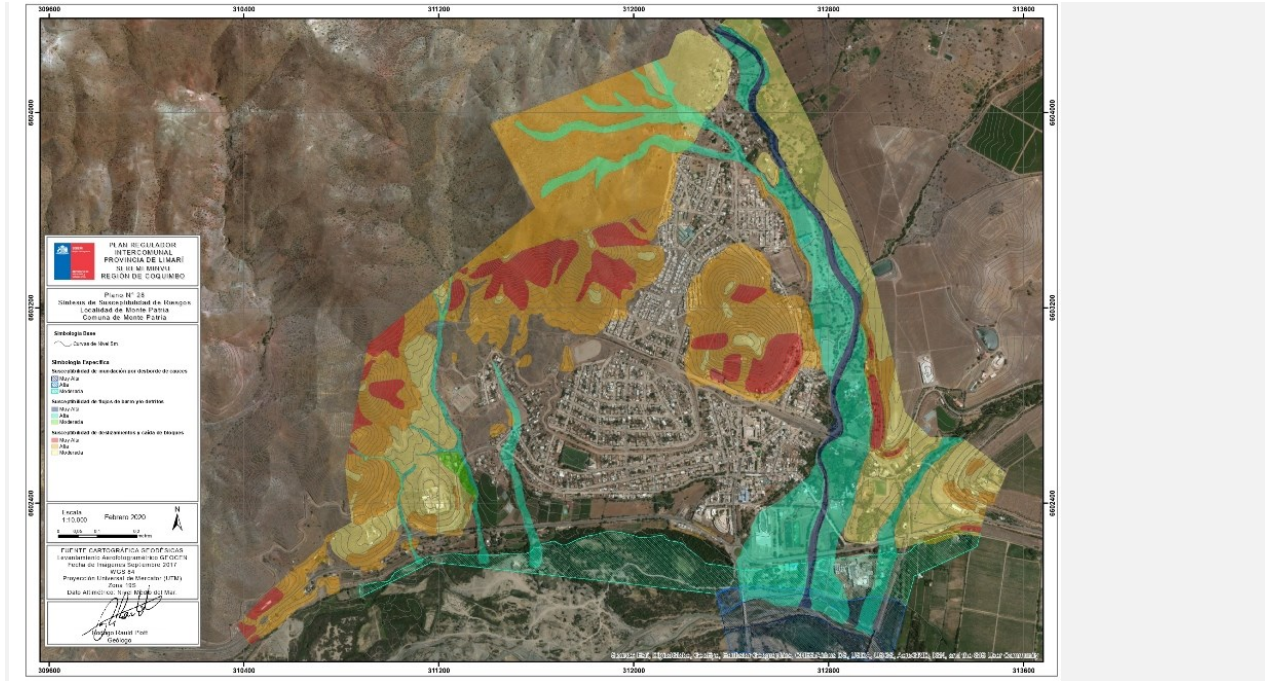
**Fig. 26. Riesgos naturales presentes en Localidad de Monte Patria**  
Fuente: Estudio de Riesgos Plan Regulador Intercomunal de Limarí, 2017 (no vigente)

A continuación se presenta un análisis de drenaje para cada localidad relacionándolo con las áreas de riesgo por inundación definidas en el Estudio de Riesgos del Plan Regulador Intercomunal Provincia de Limarí (2017), insumo que servirá como una primera aproximación a las zonas inundables y anegables que presenta cada localidad.

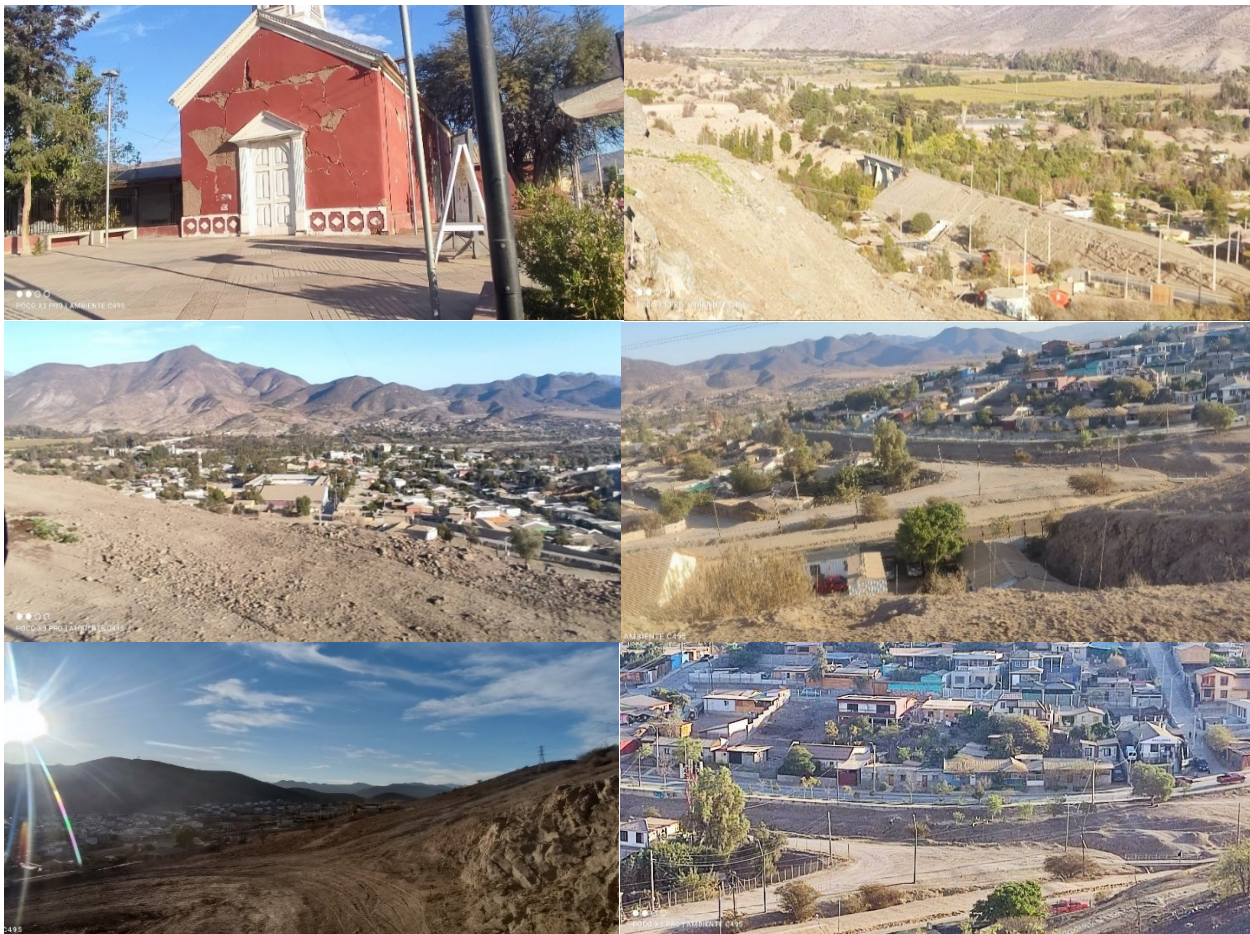
Localidad afectada por drenaje en sector este, de norte a sur (10% de la superficie de la localidad en el sector mencionado), encontrándose construcciones en esta área propensas a inundación; en el sector oeste y en el centro de la localidad se ve afectada por pendiente, siendo vulnerable ante procesos erosivos, de remoción en masa y activación de quebradas (sector oeste y norte). Se aprecian por lo menos cuatro quebradas que pueden afectar a la localidad, dos de ellas altamente intervenidas por el sector este. Se observa desestabilización de laderas en el sector suroeste. Viviendas de adobe e iglesia agrietadas, sin mantenimiento. Expansión urbana más consolidada.

**Fig. 56. Registro trabajo de campo Localidad de Monte Patria**

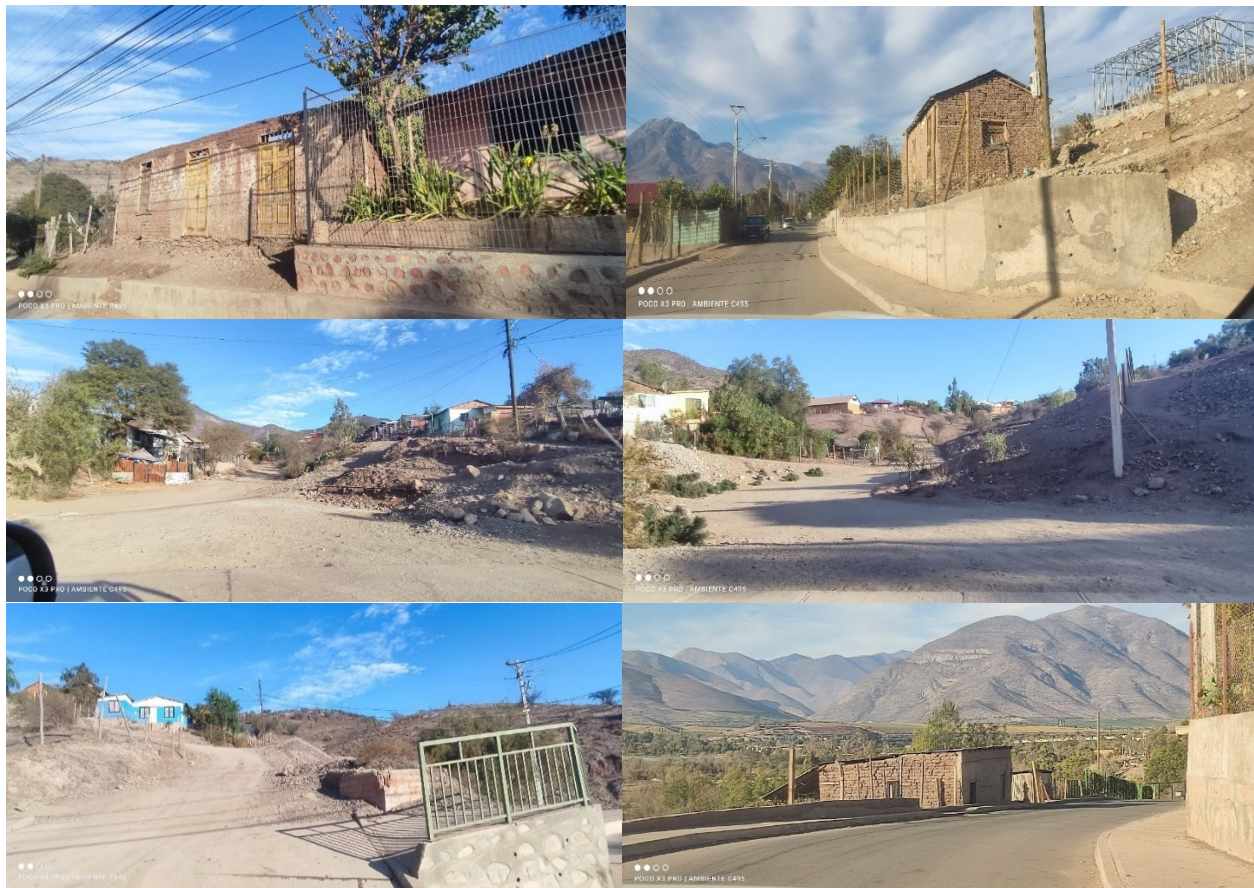
**Fig. 57. Registro trabajo de campo Localidad de Huana**

Localidad afectada por drenaje en sector norte (3% de la superficie de la localidad en este sector), desde el sector sur se afecta por pendiente, siendo vulnerable ante procesos erosivos, de remoción en masa y activación de quebradas. Se aprecian por lo menos dos quebradas que pueden afectar a la localidad, una por el sector este y otra por el sector oeste. Se observan viviendas de adobe e iglesia agrietadas, sin mantenimiento.

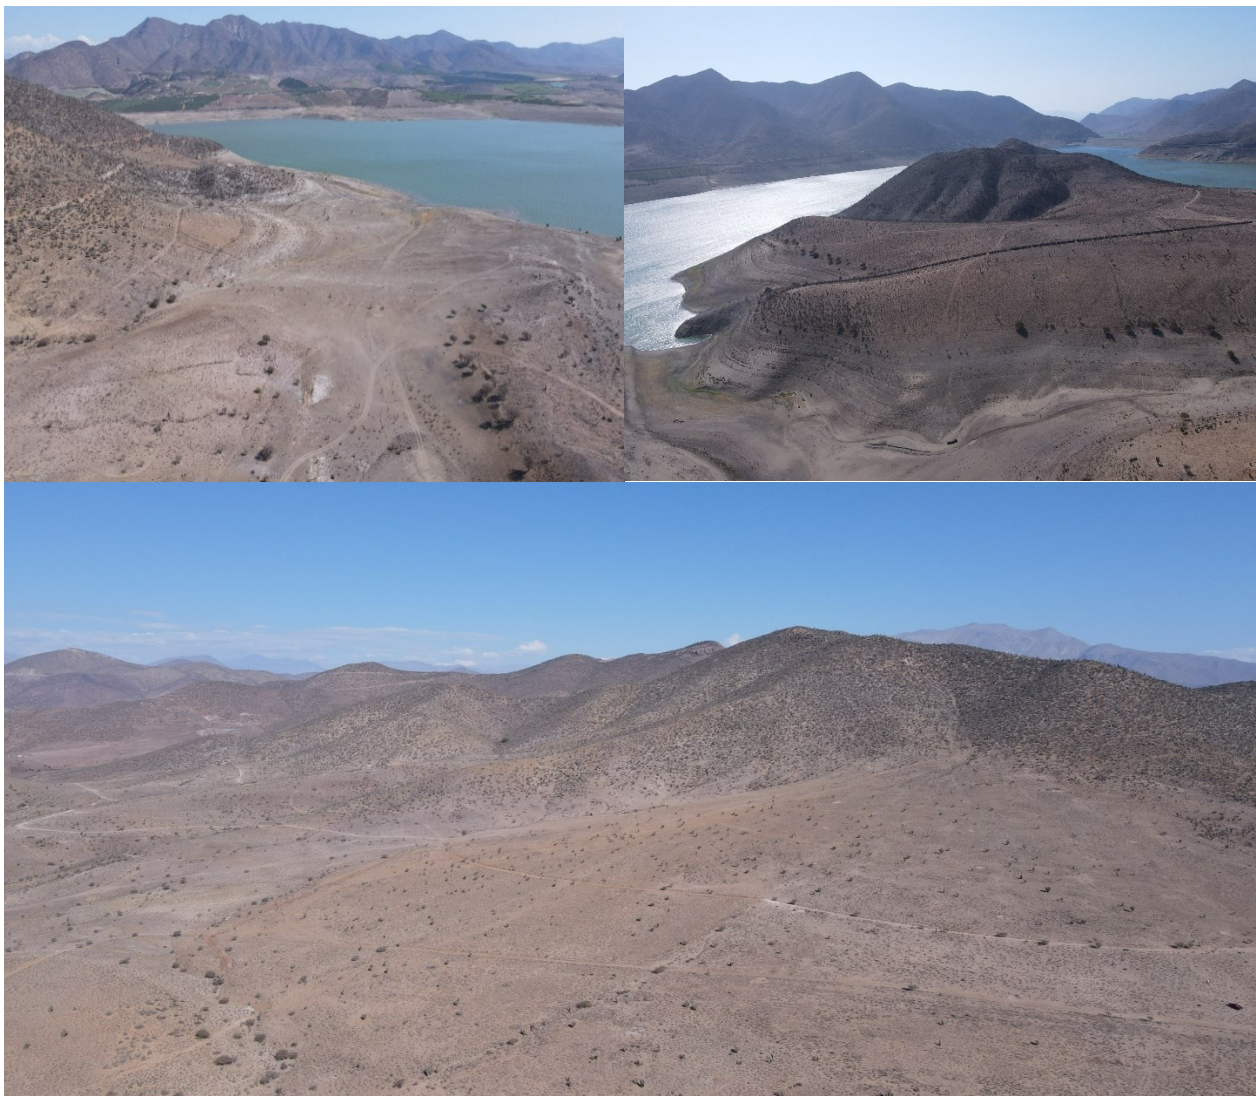
**Fig. 58. Registro trabajo de campo Localidad de La Península**

Sector afectado por drenaje en su borde oeste del Embalse la Paloma por posibles crecidas (14% de la superficie del sector oeste), la pendiente afecta a los sectores noroeste y sureste, siendo vulnerable ante procesos erosivos este último, a través de una quebrada que pasa por el sector de este a oeste.

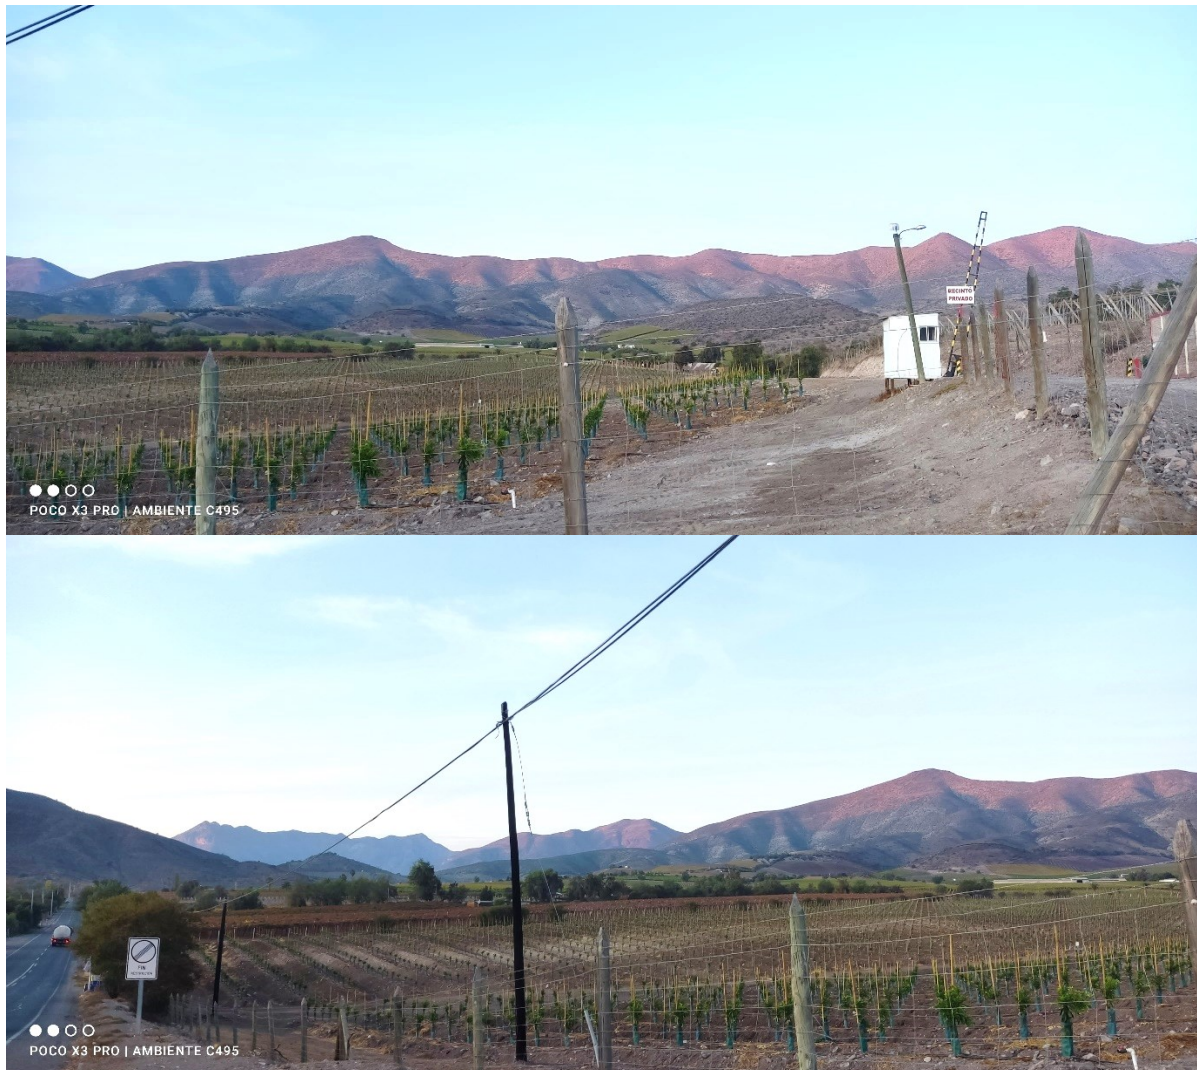
**Fig. 59. Registro trabajo de campo Localidad de El Palqui**

Localidad afectada principalmente en todo el sector oeste por confluencia de drenaje y en parte del sector este por pendientes, en el primer caso se puede generar vulnerabilidad ante crecidas, desborde de cauce y/o aumento del volumen del Embalse La Paloma. Existen construcciones a un costado del cauce que pueden ser afectadas por desbordes. El sector este de la localidad se aprecia con pendientes y altamente intervenido.

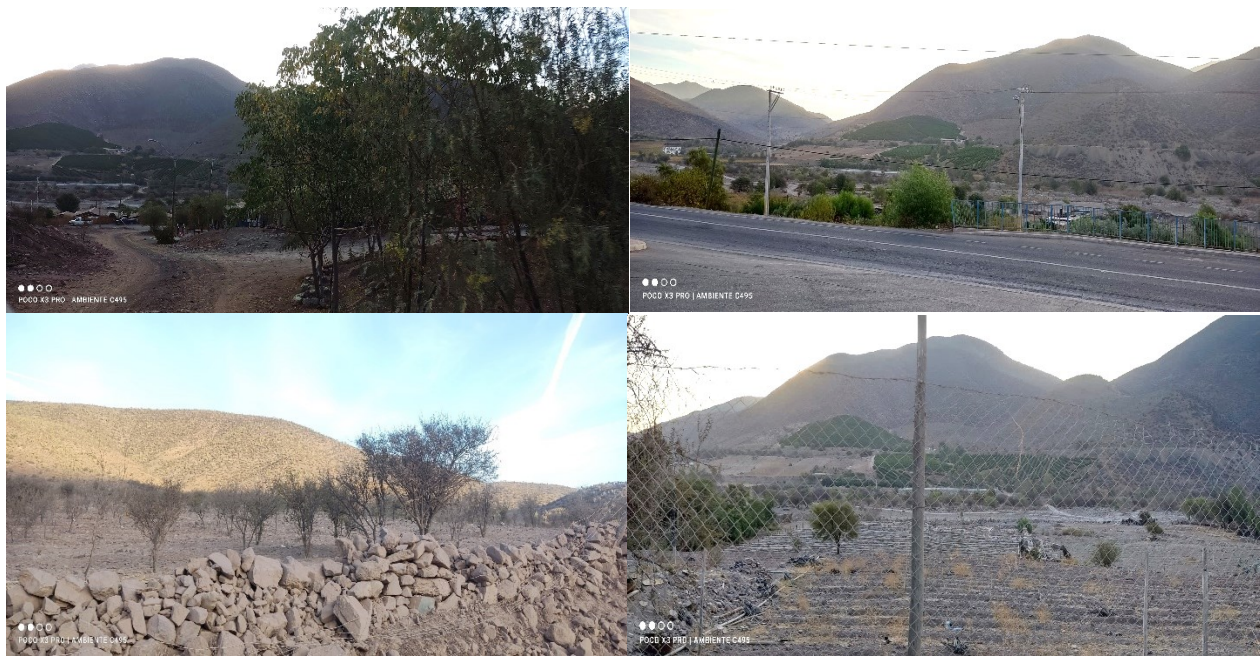
**Fig. 60. Registro trabajo de campo Localidad de Huatulame**

Localidad afectada principalmente en el sector centro oeste por confluencia de drenaje y en todo el sector este por pendientes y también drenaje, en ambos casos pueden generar vulnerabilidad ante procesos de remoción en masa y activación de quebradas (sector norte de la localidad). Se aprecian 4 quebradas que confluyen hacia la localidad desde el sector este. Sólo el 1% de la superficie de la localidad en el sector sur y centro oeste se ve afectado por drenaje directamente. Existen construcciones en el mismo en cauce y a los pies de las quebradas de orientación este que pueden verse afectadas. Además, se observan viviendas de adobe y agrietadas, de las cuales a algunas se les ha realizado mantenimiento.

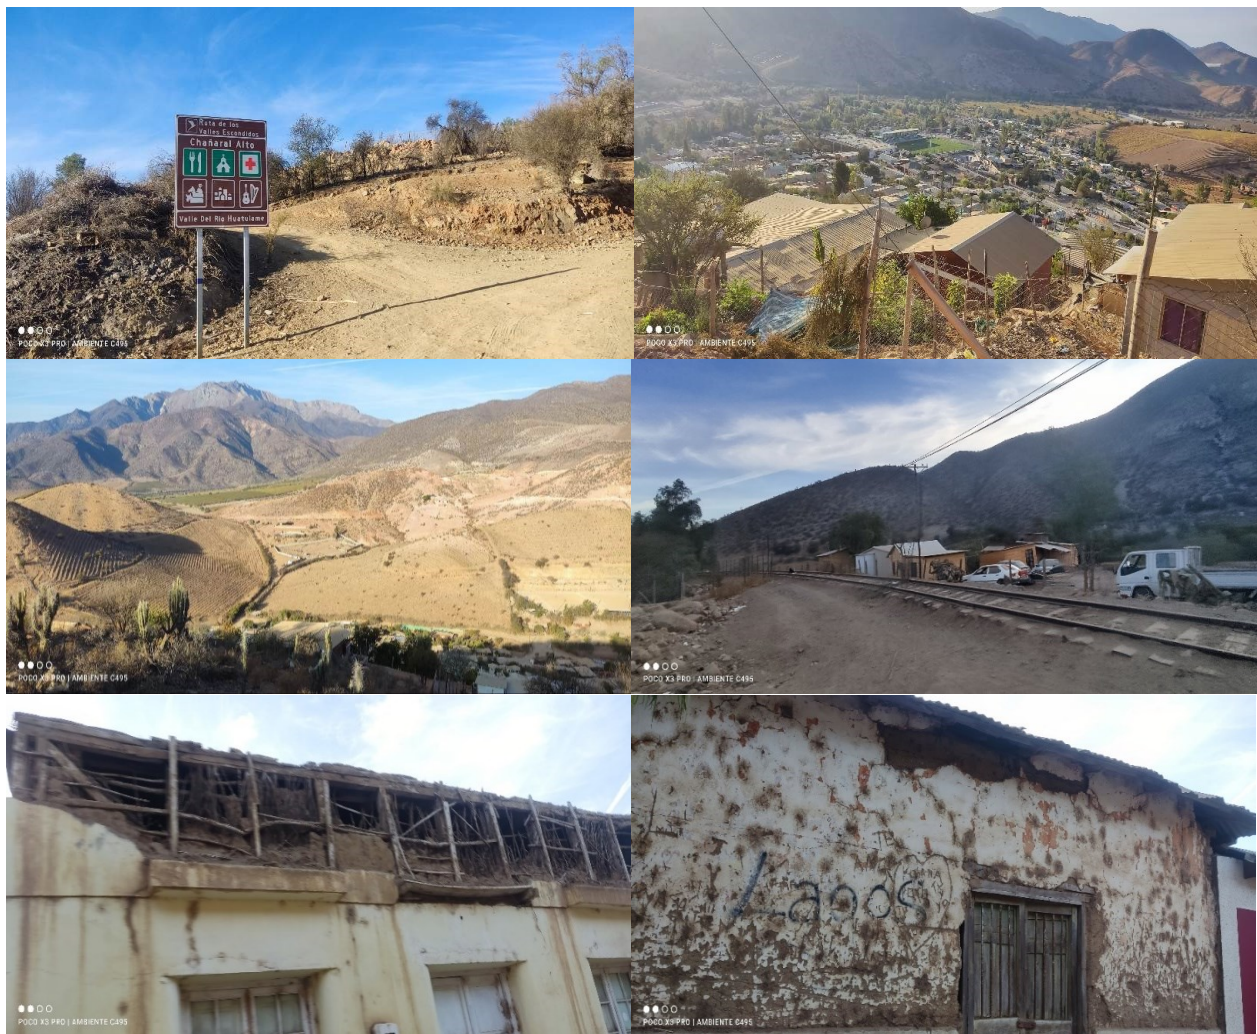
**Fig. 61. Registro trabajo de campo Localidad de Chañaral Alto**

Localidad afectada principalmente por el sector suroeste por el drenaje y el sector sureste por pendientes, en ambos casos pueden generar vulnerabilidad en lo que respecta a la conectividad. Se aprecian 2 quebradas que confluyen en un mismo sector en la parte media de la localidad (5% de la superficie de la localidad), construcciones en el mismo en cauce y en fuerte pendiente, lo último puede generar desestabilización de laderas, si no es controlado a tiempo. Además, se observan viviendas de adobe y agrietadas, debido a la falta de mantenimiento.

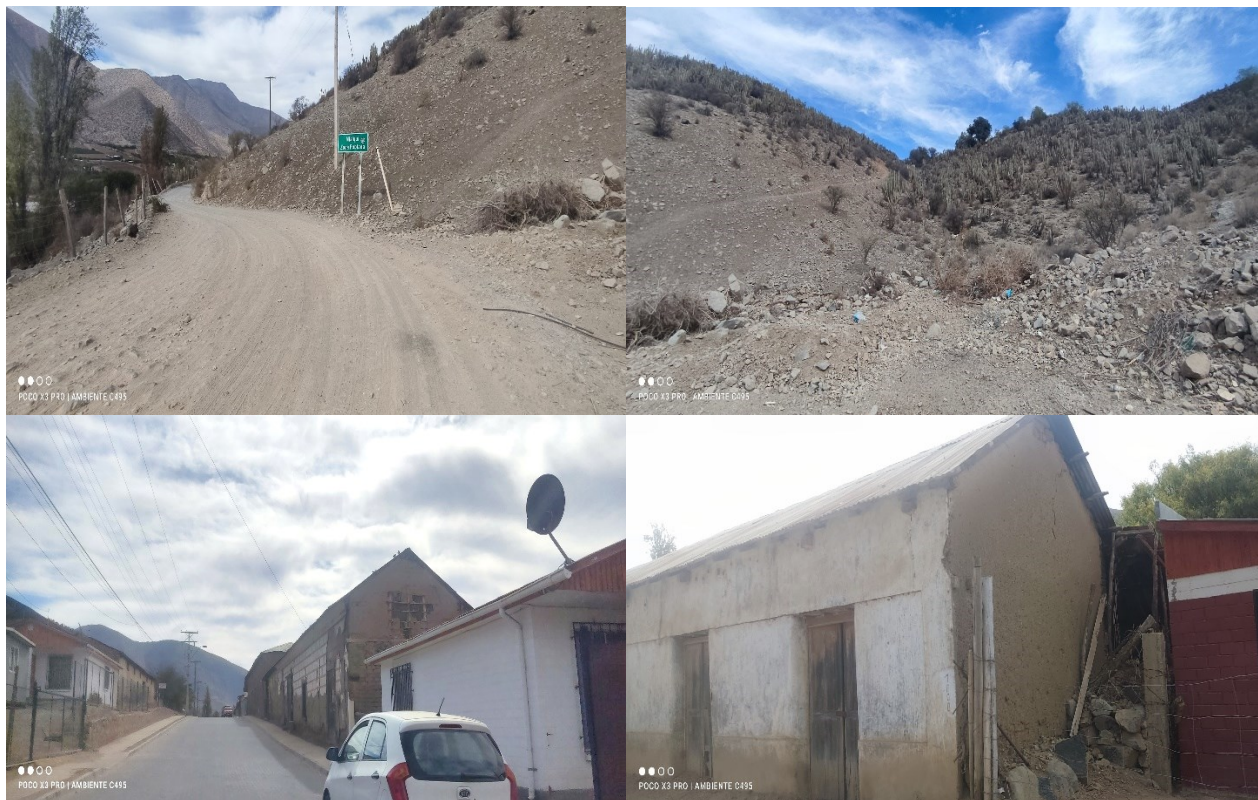
**Fig. 62. Registro trabajo de campo Localidad de Mialqui**

Localidad rodeada de cultivos por el sector suroeste, estos han intervenido cauces de quebradas, los cuales pueden afectar a la localidad por activación de quebradas. Existen construcciones de vivienda. Se observan viviendas de adobe e iglesia agrietadas, sin mantenimiento.

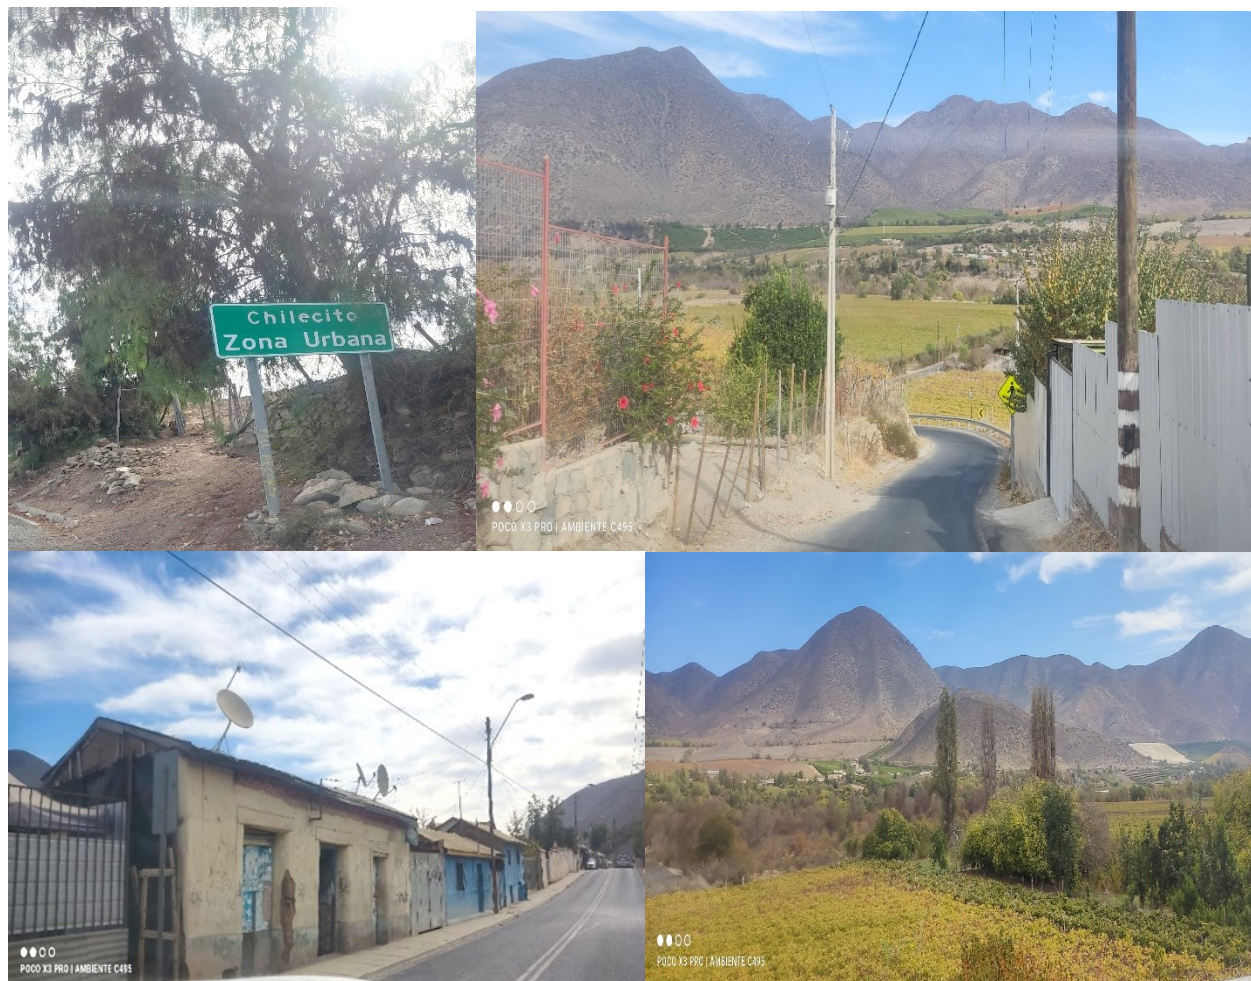
**Fig. 63. Registro trabajo de campo Localidad de Chilecito**

Localidad afectada por pendiente principalmente, con sectores vulnerables ante procesos erosivos, de remoción en masa y activación de quebradas. Viviendas instaladas en la base de la pendiente de las quebradas. Parte de la pendiente del sector sureste es altamente intervenida, lo cual puede afectar a la quebrada que desemboca a la localidad. Se observan viviendas de adobe y agrietadas, sin mantenimiento

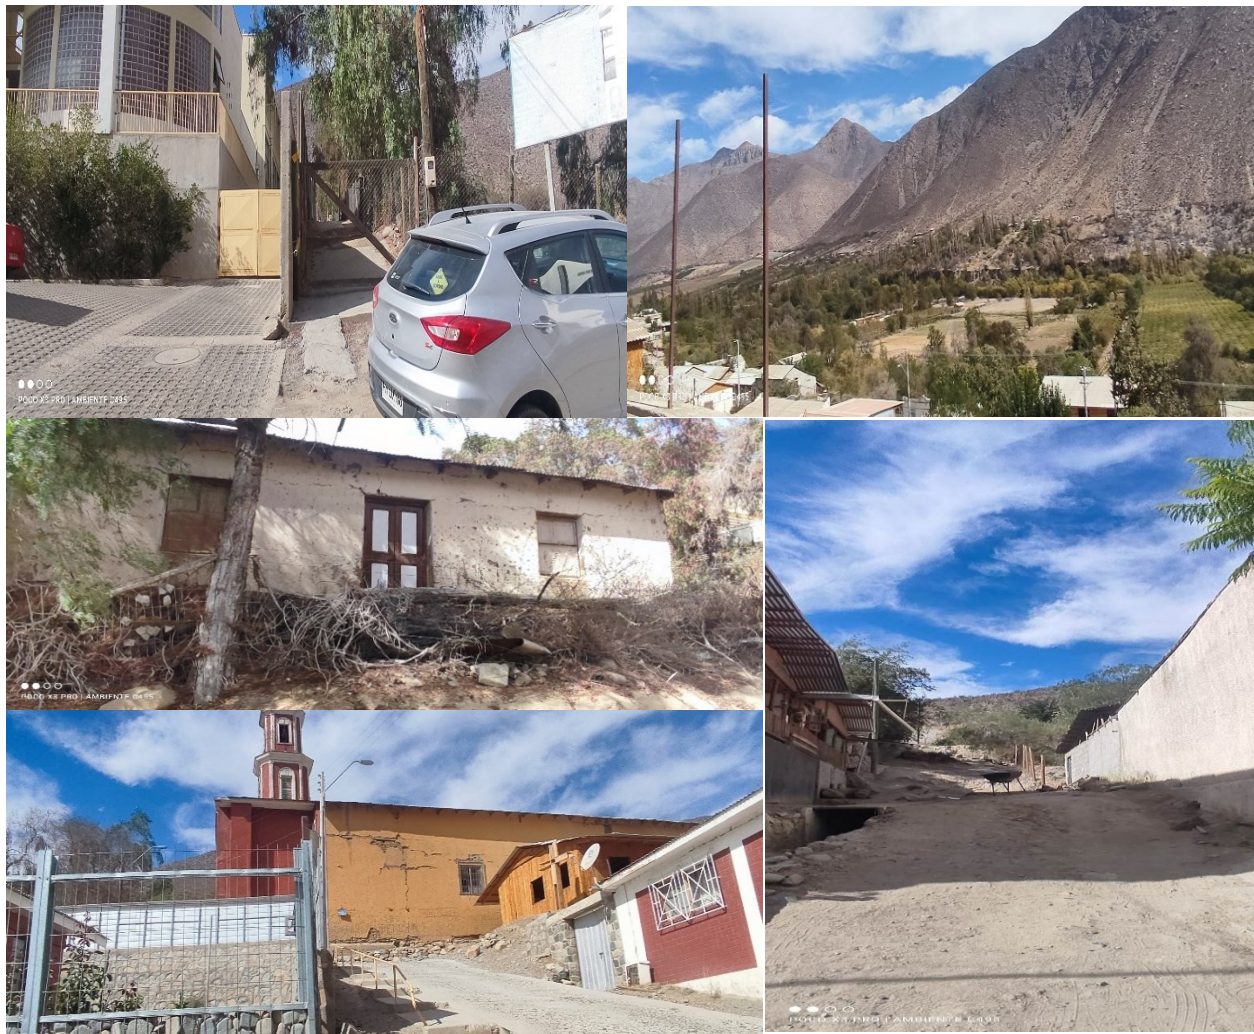
**Fig. 64. Registro trabajo de campo Localidad de Carén**

Localidad afectada por pendiente desde este a oeste en su totalidad, vulnerable ante procesos erosivos, de remoción en masa y activación de dos quebradas al menos. Existen construcciones en el mismo en cauce, en sus bordes y a los pies de las quebradas. Se destaca la localización de la Escuela en parte de la quebrada, junto a múltiples intervenciones antrópicas sobre estas.

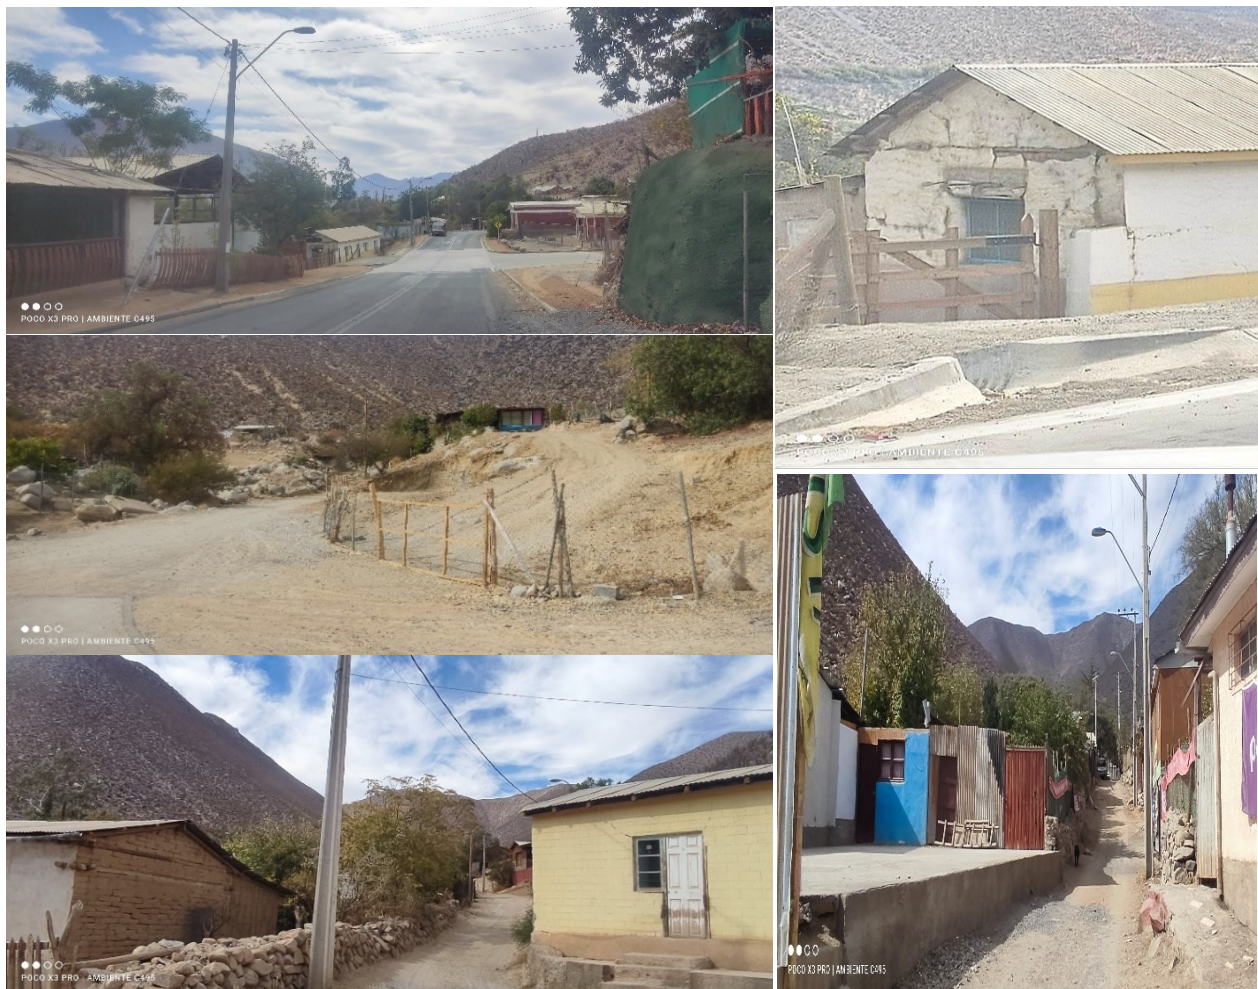
**Fig. 65. Registro trabajo de campo Localidad de Chañaral de Carén**

Localidad afectada por drenaje y pendiente desde este a oeste en su centro, vulnerable ante procesos erosivos, de remoción en masa y activación de quebrada. Se aprecia una quebrada que confluye hacia la localidad desde el sector este. El 24% de la superficie de la localidad en el sector centro se ve afectada por drenaje directamente. Existen construcciones en el mismo en cauce y en la quebrada. Además, se observan viviendas de adobe y agrietadas y sin mantenimiento.

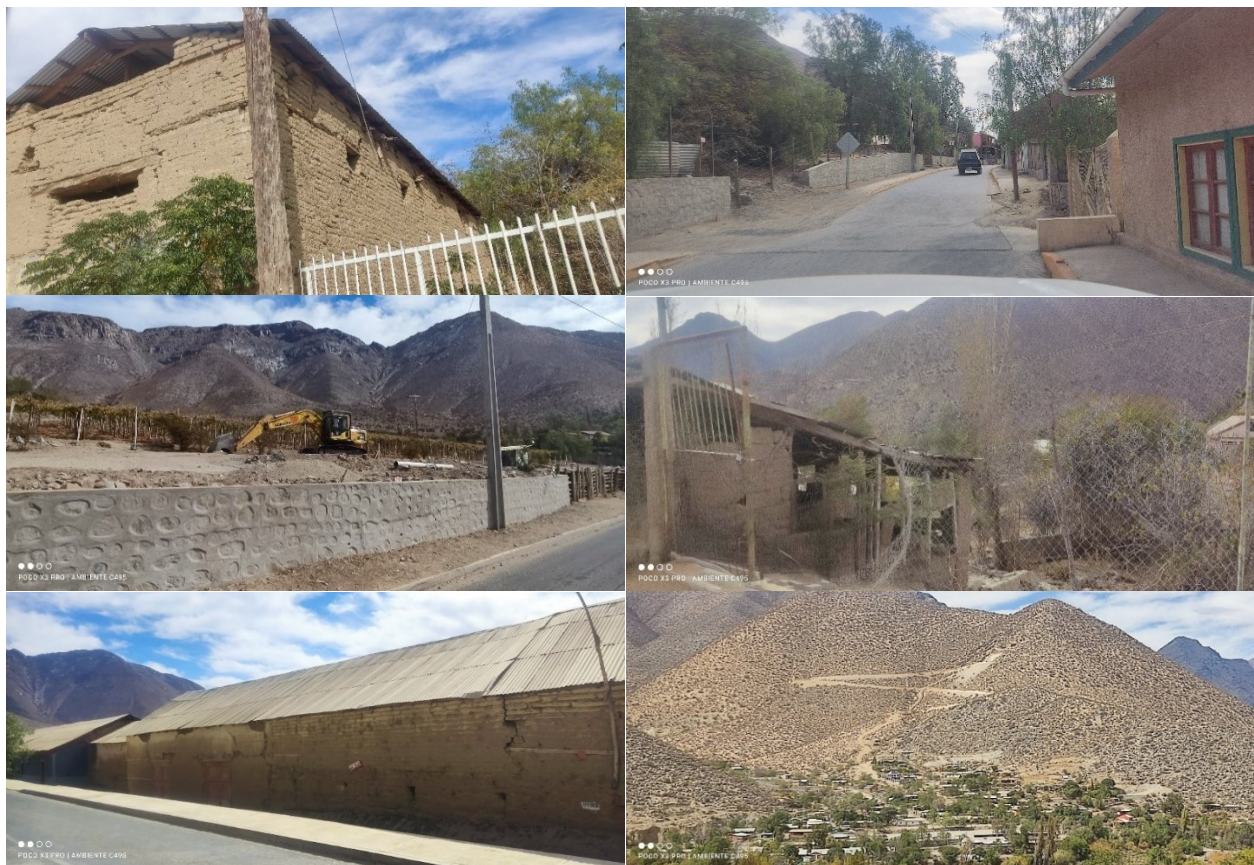
**Fig. 66. Registro trabajo de campo Localidad de Tulahuén**

Localidad afectada mayoritariamente en todo el sector oeste por confluencia de drenaje y procesos erosivos, en relación a la pendiente se observa en todo el sector sur y este de la localidad que esta puede generar procesos de remoción en masa, por tanto, se produce vulnerabilidad, acentuada por intervención antrópica. Se aprecian por lo menos 6 quebradas que confluyen hacia la localidad. El 27% de la superficie de la localidad se ve afectado por drenaje directamente. Existen construcciones en el mismo en cauce y a los pies de las quebradas y también sectores aterrizados, por intervención humana (inestabilidad de laderas). Además, se observan viviendas de adobe y agrietadas, sin mantenimiento.

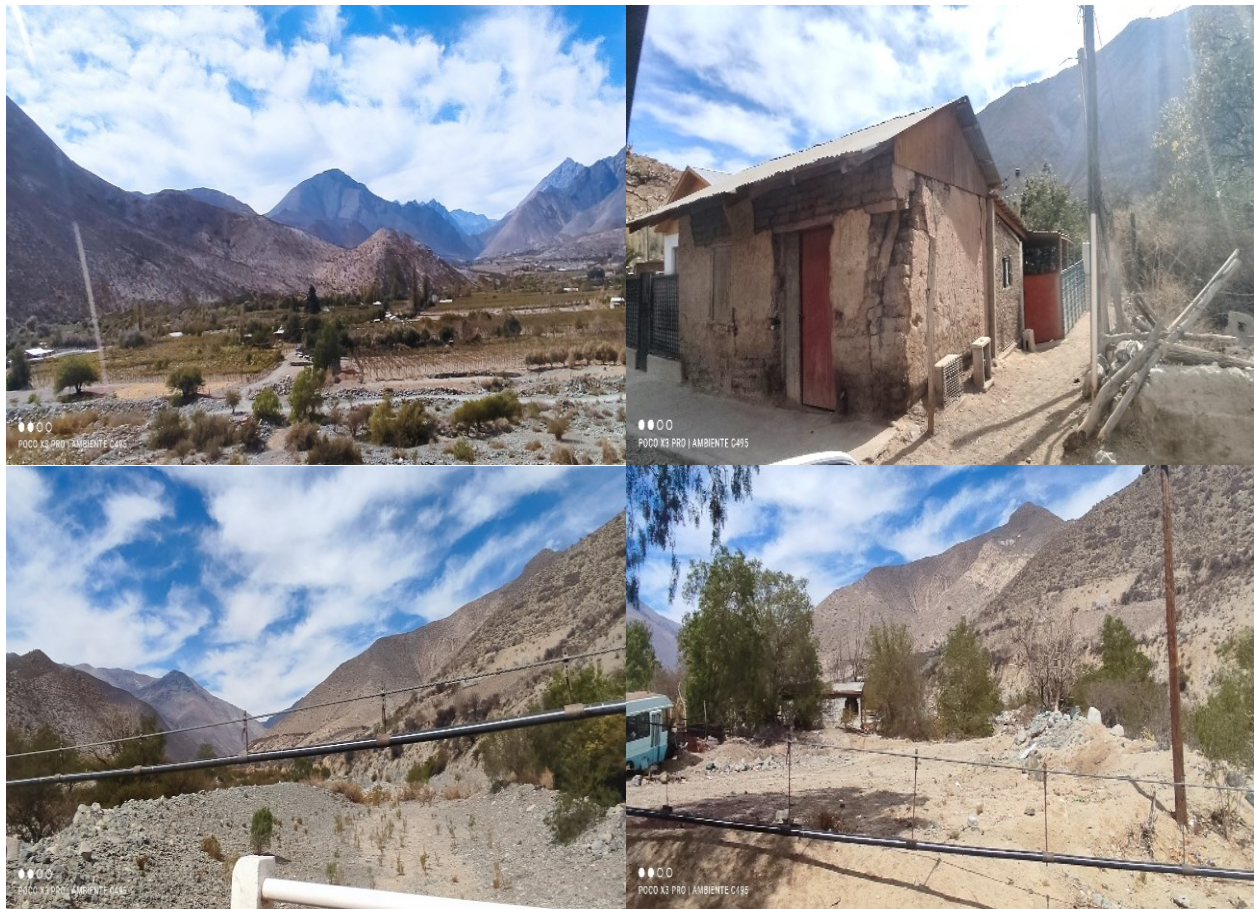
**Fig. 67. Registro trabajo de campo Localidad de Pedregal**

Localidad afectada por drenaje principalmente (13% de la superficie de la localidad en el sector oeste) y pendiente en el sector este y oeste de la localidad, estos sectores vulnerables ante procesos erosivos, de remoción en masa y activación de quebrada. Se aprecia el drenaje que cruza la localidad desde el sector sur a norte. Existen construcciones de viviendas y una media luna sobre el lecho del río, considerándose zona de riesgo ante los antes mencionado. Se observan viviendas de adobe y agrietadas, sin mantenimiento.

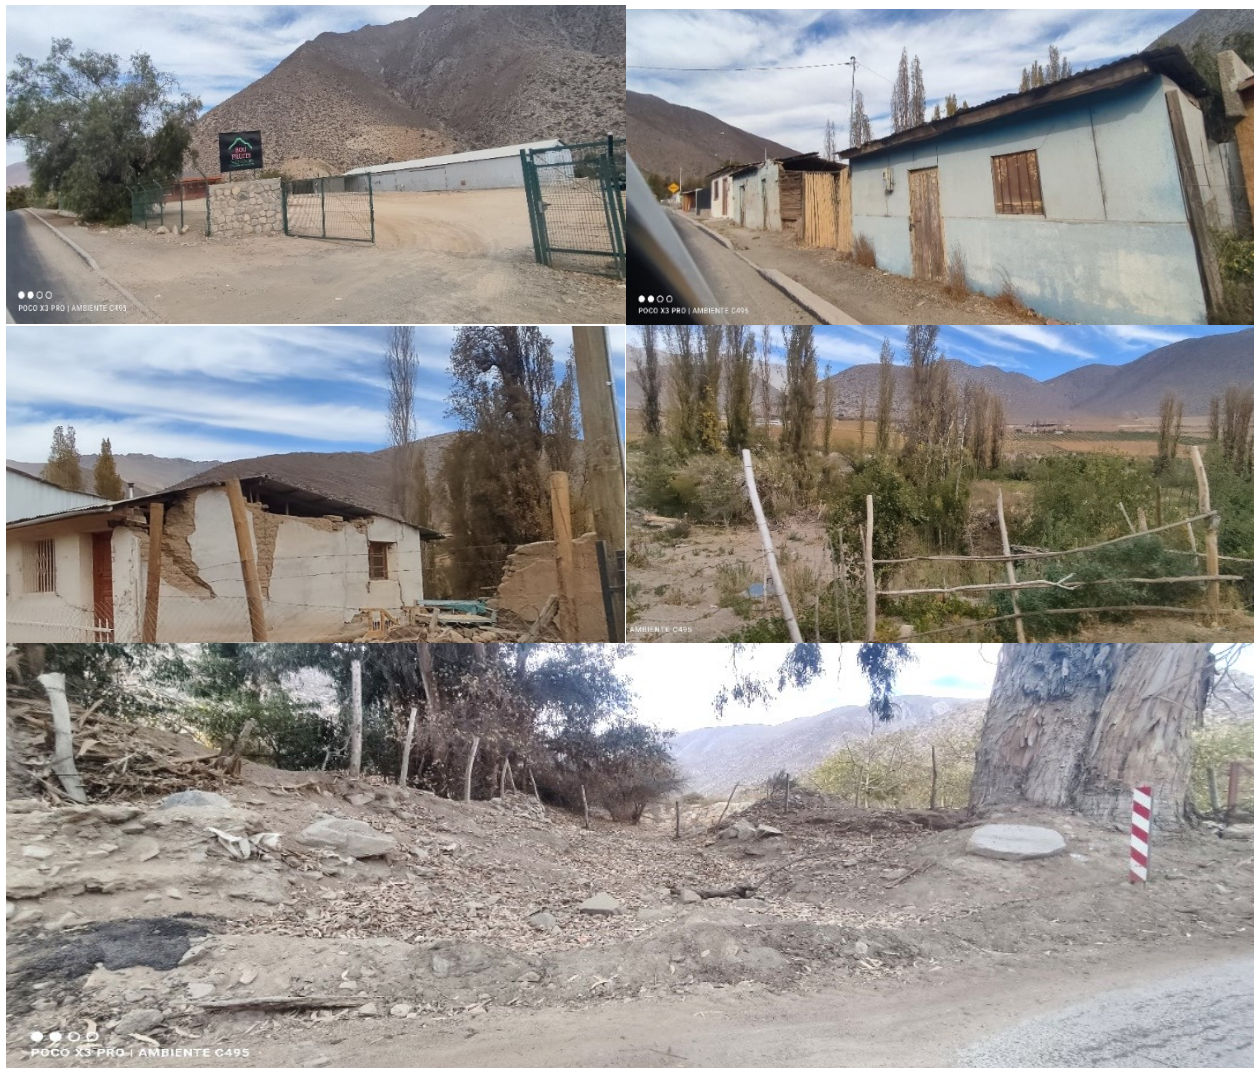
**Fig. 68. Registro trabajo de campo Localidad de Rapel**

Localidad afectada por drenaje en el sector norte (5% de la superficie de la localidad en el sector norte) y pendiente en el sector este, este último vulnerable ante procesos erosivos, de remoción en masa y activación de quebradas. Se aprecian por lo menos dos quebradas que pueden afectar a la localidad. Se observan viviendas de adobe y agrietadas, sin mantenimiento.

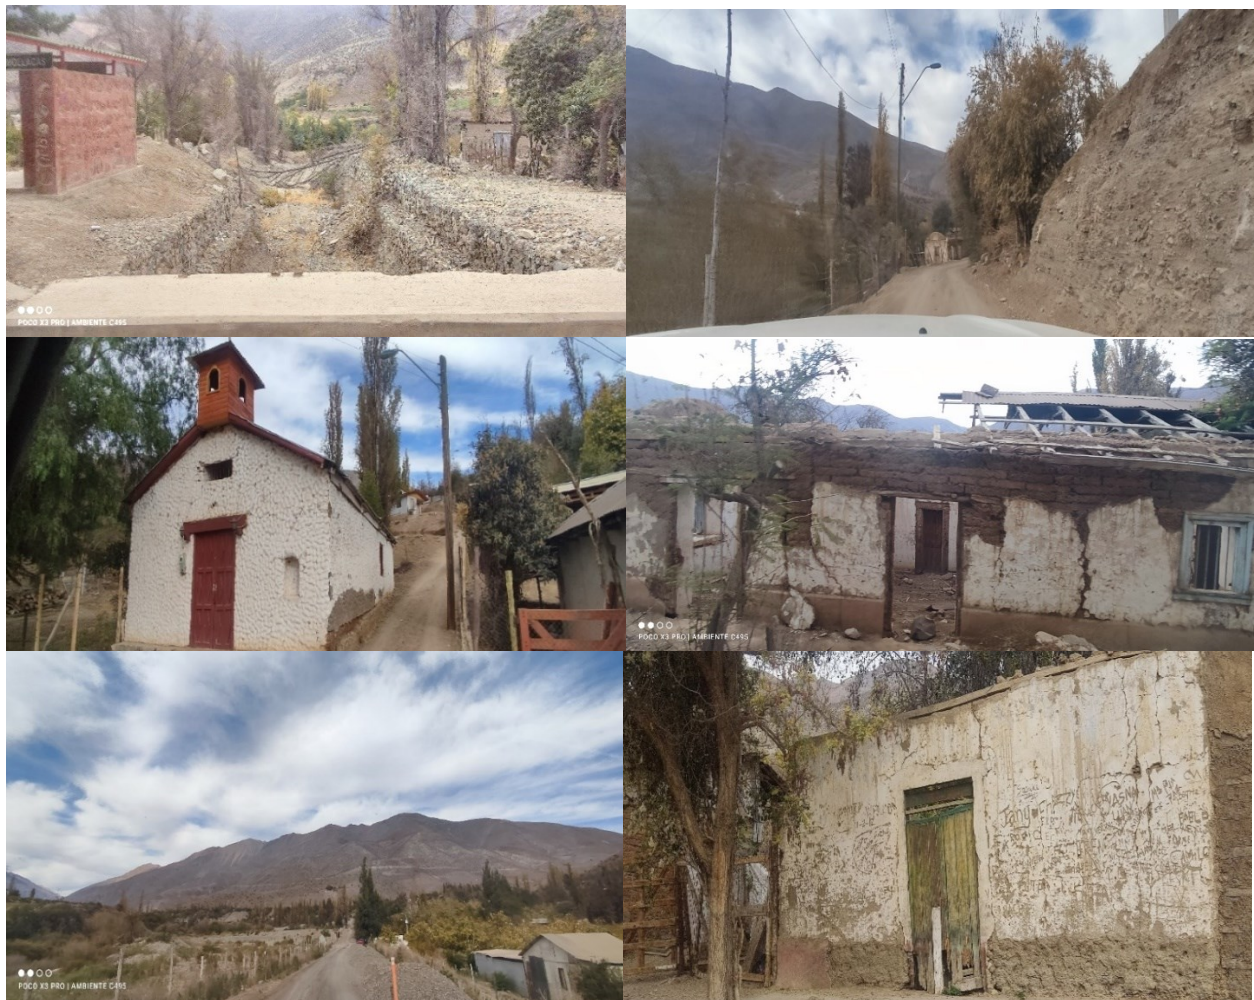
**Fig. 69. Registro trabajo de campo Localidad de Las Mollacas**

Localidad afectada por drenaje principalmente en el sector norte (5% de la superficie de la localidad en el sector norte) y pendiente en el sector sur, este último vulnerable ante procesos erosivos, de remoción en masa y activación de quebradas. Se aprecian por lo menos dos quebradas que pueden afectar a la localidad. Se observan viviendas de adobe y agrietadas, sin mantenimiento, junto a construcciones en el lecho de las quebradas. Falta infraestructura. La localidad y el acceso principal a esta es vulnerable ante crecidas de cauce, dejándola aislada.
