**PLAN REGULADOR COMUNAL DE MONTE PATRIA**  
**REGIÓN DE COQUIMBO**

**RIESGOS Y PROTECCIÓN**  
**ANEXO 3**

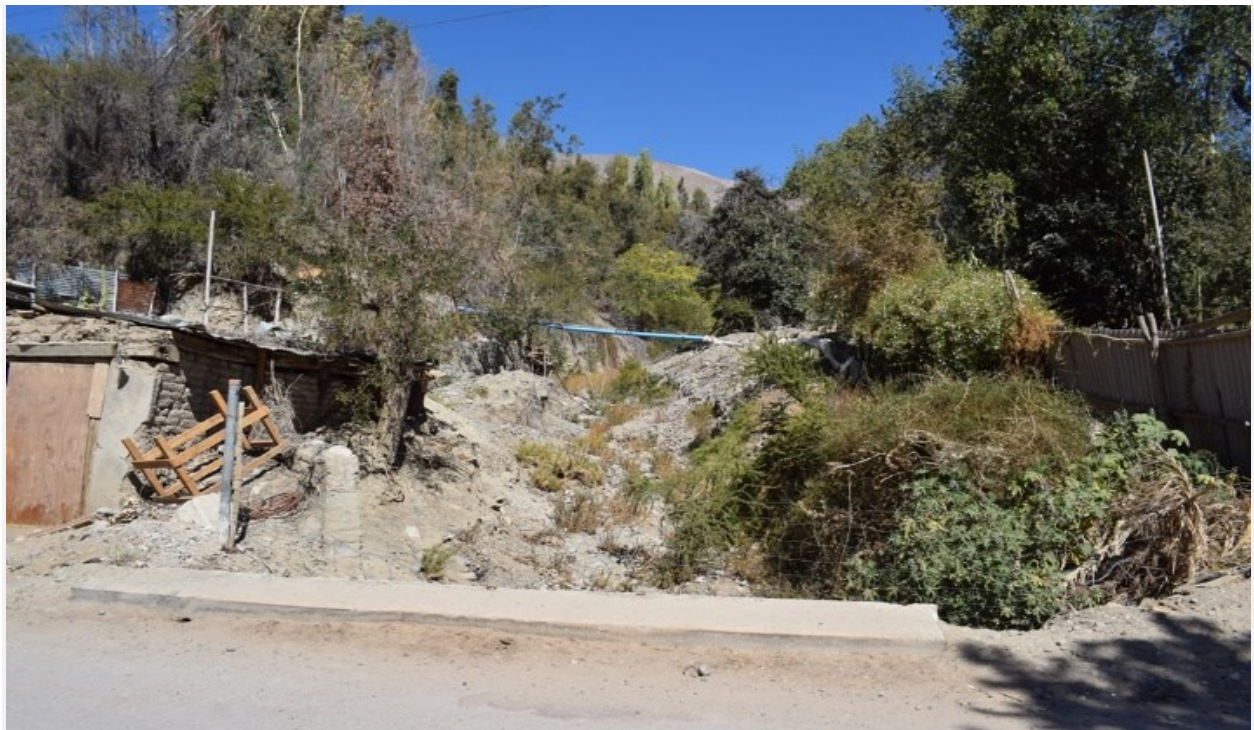
**Fig. 70. Quebrada que atraviesa la zona poblada en Localidad de Las Mollacas**
